リ コ ー ル 届 出 一 覧 表

届出年月日 平成 9年8月21日

届出者の氏名 本田技研工業株式会社
又は名称 代表取締役 川本 信彦

届 出 番 号	482	リ コ ー ル 開 始 日	平成 9年8月22日
自動車使用者及び自動車分解整備事業者に周知させるための措置	<ul style="list-style-type: none"> ・使用者：ダイレクトメールで通知する。 ・自動車分解整備事業者：日整連発行の機関誌に掲載する。 ・改善実施済車には、後面ガラス左下隅にNo.482のステッカーを貼付する。

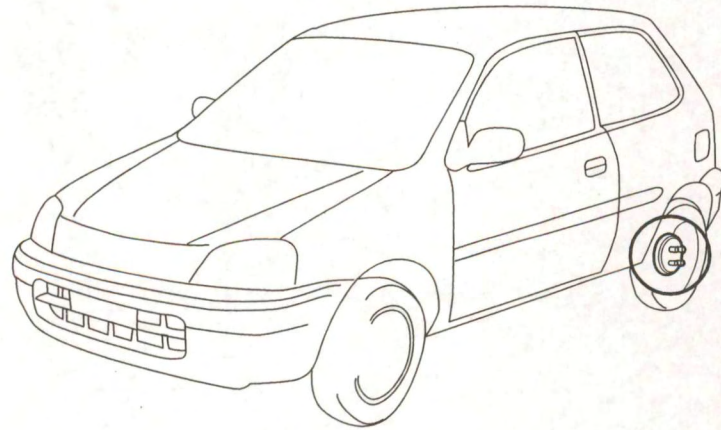
改善箇所説明図

基準不適合発生箇所

ホイールシリンダ内部にあるピストンのカップ取付け部の表面処理に不適切なものがあるため、使用を続けるとカップ部からブレーキ液の漏れが発生する。

後輪のピストンとカップ（1輪2個、1台4個）を全車両交換する。又、ブレーキ液の付着したブレーキシューは新品に交換する。

識別：バックプレートに黄色ペイントを塗布する。

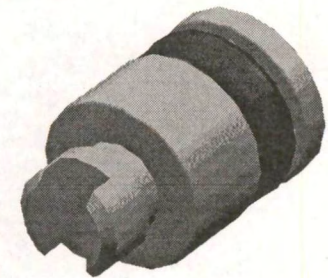
改善前

表面処理色：灰（つや消し）色

表面処理色：銀（メッキ）色
