SAFETY FOCUS

見通しが悪く、出会い頭事故が発生しやすい交差点

FOCUS エリア 埼玉県川口市戸塚2丁目 県道381号線

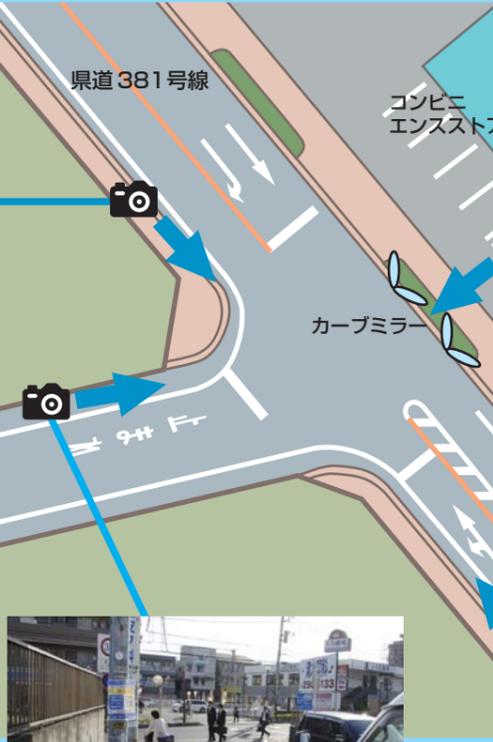
左折時、ドライバーはクルマの左側を走行する自転車に気づきにくい

現場で危険を感じたのは、左折して県道へ合流するクルマの左側を自転車や歩行者が通過すること。左折待ちのドライバーはクルマの流れに気をとられ、自転車に気づいていない様子だった。クルマと自転車の間隔は1m以下であり、左折時の巻き込み事故につながりかねない。道幅が狭く、見通しが悪い道路では、自転車や歩行者の動きについて特に注意して運転に臨むことが重要である。

自転車利用者は一時停止標識のある場所では一度必ず停止し、クルマと歩行者の状況を確認してから交差点を通過する必要がある。左折待ちのクルマがいる場合は後方で発進を待つほうが安全である。車両左後方はドライバーの死角であり、無理にすり抜けると巻き込み事故につながりかねない。

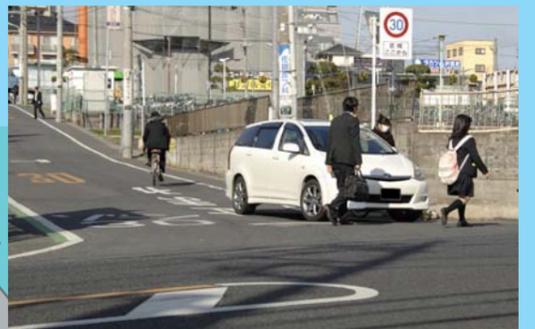
左折待ちのクルマは、車両左側を通過する自転車を認識していない状況がひんぱんに見られた(写真では白いクルマの奥に自転車がみえる)

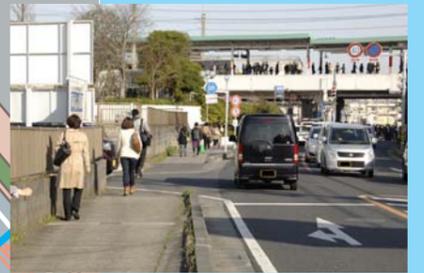
歩道側から坂道を降りてきたクルマを確認できるのは横断直前になってから。クルマの停止線より前に進まない歩行者を確認できない

坂道を下ってきたクルマが交差点に入ると、周囲の状況を確認するために停止線の手前で止まらなければならない。しかし、実際は徐行せずに停止線へ近づき、停止線を越え、歩行者や自転車が行けるスペースに入ってから停止していた。例えば、停止線を現状より手前に移し、クルマが一時停止した後にゆっくりと県道に近づけるようにできないだろうか。
