# SAFETY FOCUS

## 右折時に対向車線の直進車両を確認しづらい幹線道路の交差点

福岡県北九州市小倉南区「バイパス朽網」交差点

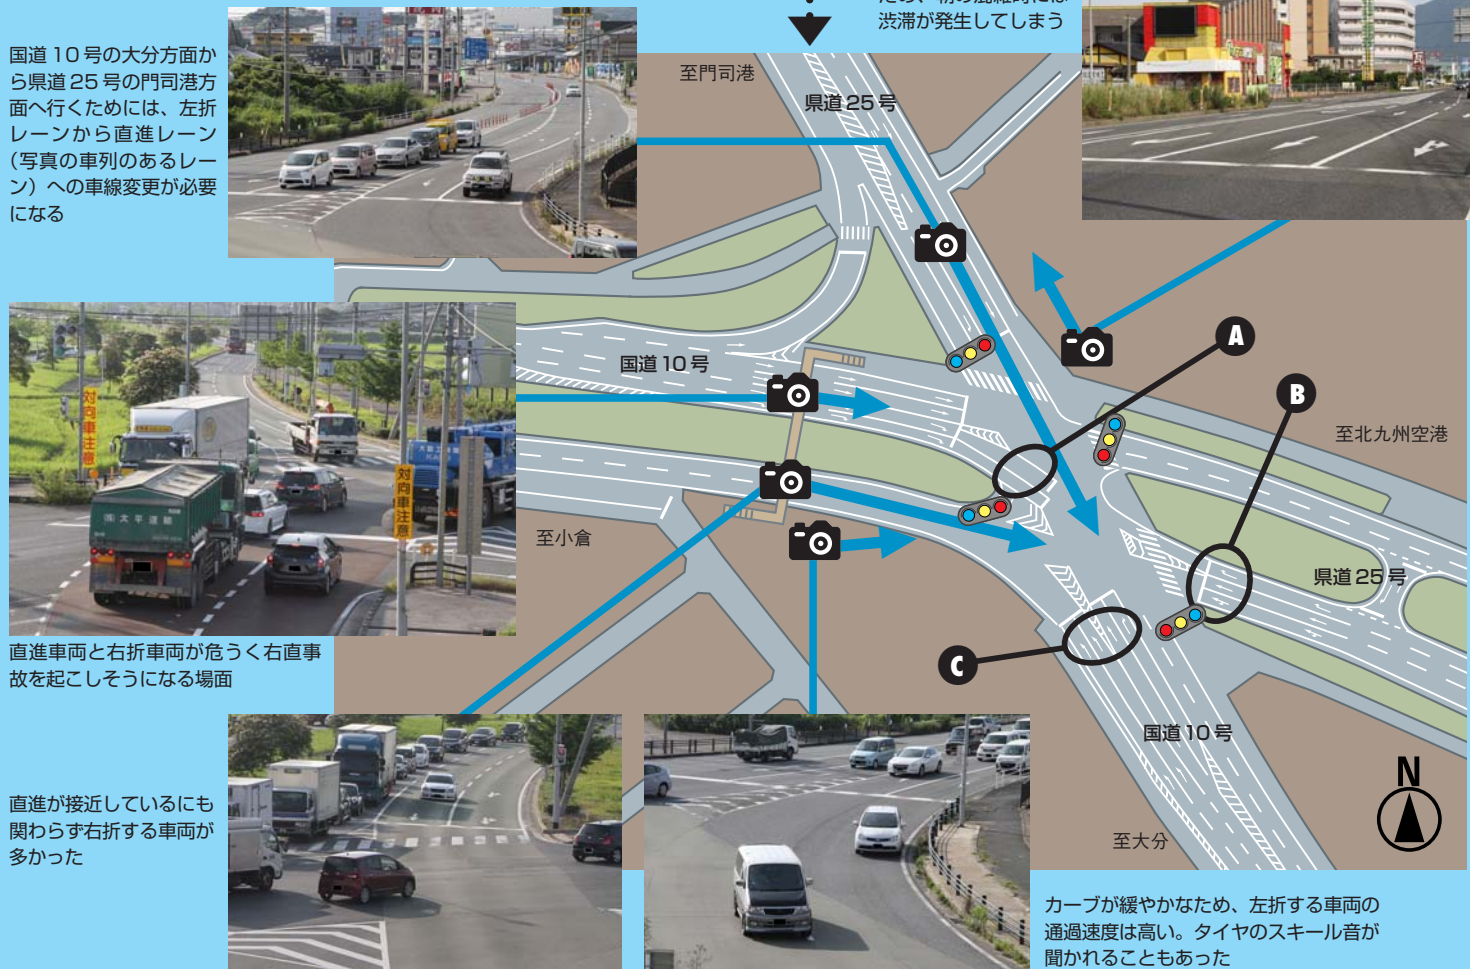
「バイパス朽網」交差点は非常に複雑な形状になっている。国道10号の小倉側は直進および右折専用レーンが2車線ずつ整備されている。現場をたずねた平日朝7時は通勤ラッシュにあたり、国道10号小倉方面からの車両で直進・右折レーンともに渋滞が発生。特に車線

Aのクルマは青信号と同時に停止線まで進行するが、対向車線である国道25号の右折レーンに大型車がひんばんに停車するためBの直進車両を目視で確認できない。そのため多くのクルマは停止線を大きく超えて右折待ちしていた。

北九州空港方面からの直進車線Bのクルマは通行台数がまちまちで、Aのクルマは通行が途切れたタイミングで右折を開始していた。Bのクルマの中には、黄色信号の時に70km/h以上の速度で交差点に進入するケースも見られた。

また、大分方面からの車線Cは左折するクルマが大半を占めているが、直進レーンが分かりづらく交差点の手前で車線変更を行うクルマが散見された。

事故を防止するため、福岡県警察は道路管理者と連携し、今年中に交差点の改良を実施する予定である。主な対策としては1.「Aの右折レーンを対向車線側に寄せて視認性を改善」2.「Cを直進優先となるよう車線を整理」3.「信号制御を見直し、直進と右折を分けて進行させる」4.「大分方面から小倉方面に向かう交差点の角をせり出し車両速度を抑制」5.「門司港方面から北九州空港方面に向かう左折レーンを新設」である。

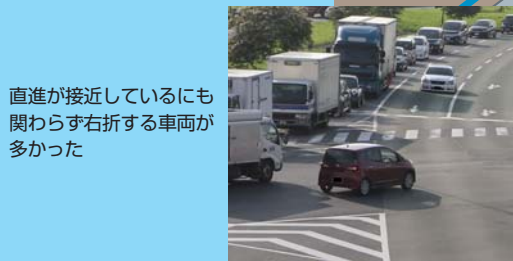
直進車両と右折車両が危うく右直事故を起こしそうになる場面

現場で危険を感じたのは国道10号を小倉方面から大分方面へ右折するケースだ。Aの右折車両がBの直進車両と危うく接触しそうな事象は、観察中に4回程発生した。4回のうち2回はAの車両が対向車の接近中に強引な右折を開始。残りの2回はBの車両が黄色信号になってから交差点に進入したケースだった。

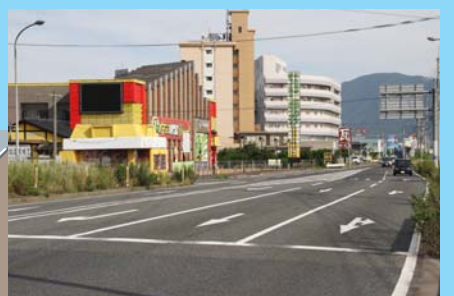
直進が接近しているにも関わらず右折する車両が多かった

左折レーンは直進と併用する1車線しかないため、朝の混雑時には渋滞が発生してしまう

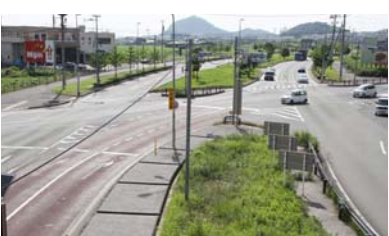
カーブが緩やかなため、左折する車両の通過速度は高い。タイヤのスキール音が聞かれることもあった
