安全な道路環境をめざして⑧

SAFETY FOCUS

道路改良によって 交通状況が大きく改善した交差点

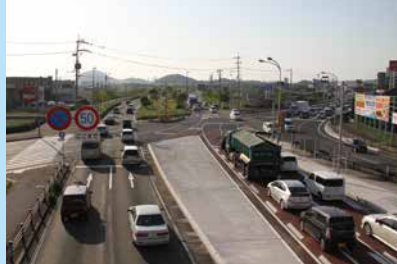
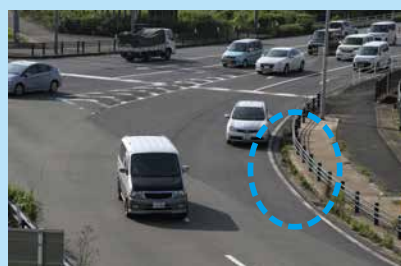
右折レーンを対向車線側に寄せ視認性を改善するとともに矢印式信号により直進と右折の車両を分離

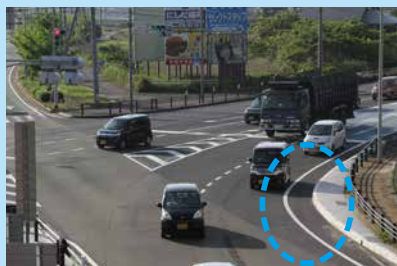
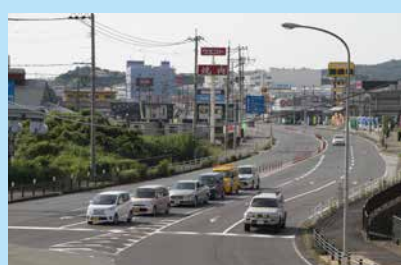
従来は車両の速度が高かったが、交差点の角をせり出すことで速度を抑制

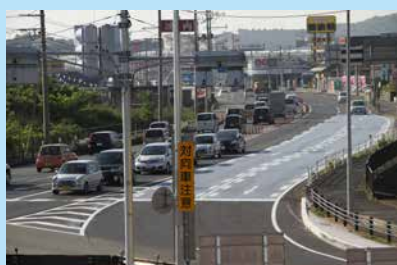
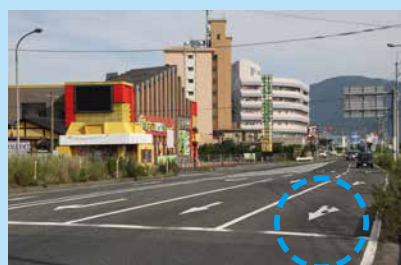
直進が優先となるように車線を整理(改良前、直進車は左折レーンから直進レーンへの車線変更が必要だった)

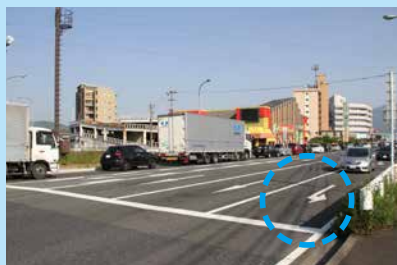
直進と左折が併用だった歩道側の車線を左折専用にして渋滞を緩和

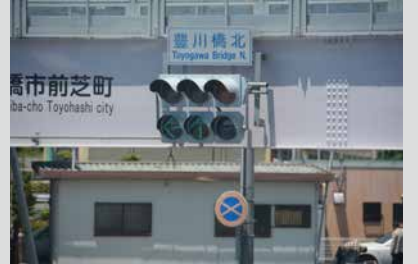
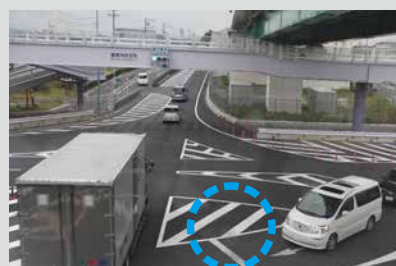
矢印式信号を導入して直進と右折の車両を分離

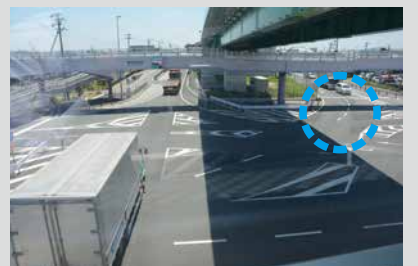
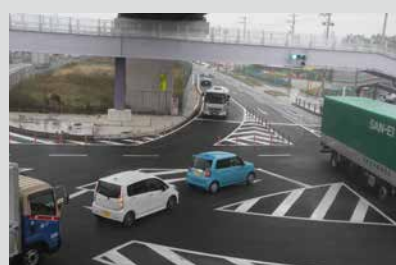
従来は右折車線の停止線は直進車線の直前に設置されていたが、後方に移動された

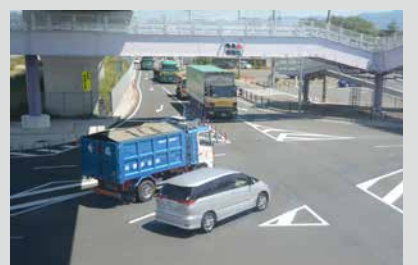
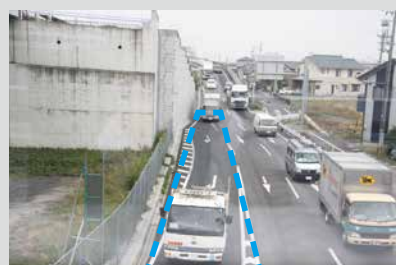
直進車両が完全に停止してから右折できるようになり、運転者が通行タイミングを見計らう必要がなくなった

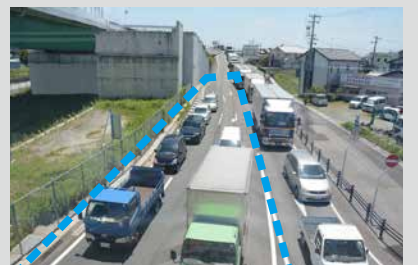
1車線のみだった右折レーンは2車線となり、渋滞状況が改善
