# SAFETY FOCUS

## 歩行者を認識しにくい場所がある 複雑な形状の交差点

FOCUS エリア  
東京都目黒区「中目黒立体交差」交差点

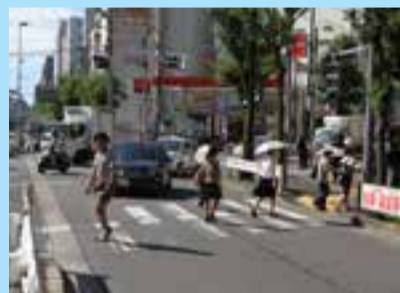
駒沢方面から初台方面に左折する車両。写真左から進んでくる歩行者の存在は分かりやすいが、写真下のように歩道上にある街路樹のカゲに人物が重なり、運転者が気づきにくい

駒沢方面から初台方面へ左折する際、横断歩道手前の植樹や照明の柱に歩行者や自転車が隠れてしまうため、ドライバー・ライダーから存在が見えにくくなっている。歩行者や自転車の存在有無に関わらず、車両は十分に速度を落として横断歩道に進入すべきだろう。

歩行者の存在を見やすくするため植栽の高さを低くしたり、横断歩道周辺の樹木の伐採、自転車の存在を意識しやすくする専用レーンの設置などを期待したい。警視庁では今後、安全対策を検討していく考えだ。

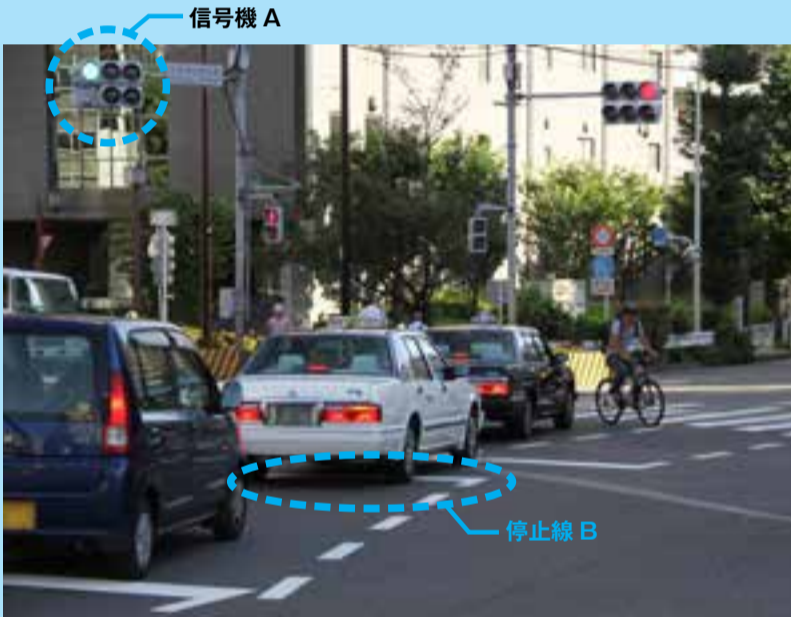
横断歩道を渡る自転車がいため、右折車両が一時停止している。本来、信号機(A)と停止線(B)に従うが、信号機と停止線が複数見えるため、慣れていないドライバーは混乱してしまうだろう

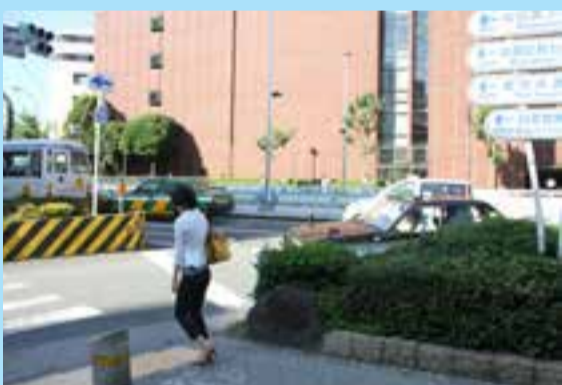
歩道の植え込みは90cm程度の高さがあり、タクシーなど車高の低いクルマのドライバーは横断歩道に近づく歩行者を発見しにくい

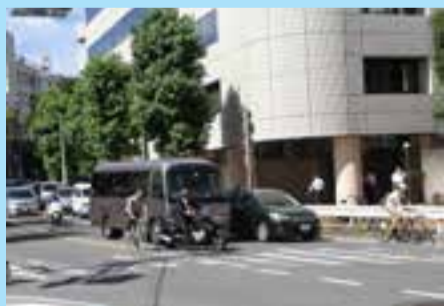
駒沢方面から走行してくる自転車が対向車線にはみ出して走行。この先の恵比寿方面は坂道になっており、多くの自転車利用者がスピードを出して走行していた

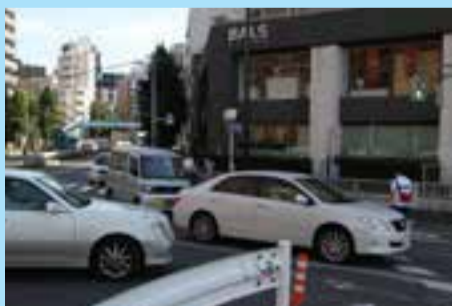
恵比寿方面からの左折車両と駒沢方面からの右折車両が横断歩道前に滞留する様子。歩行者を認識しにくく、直進車両の通行を妨げることにつながる

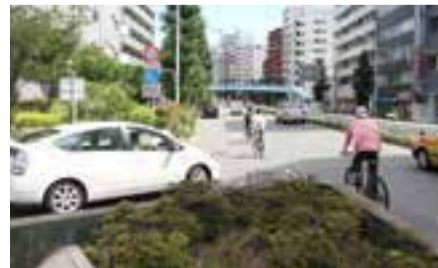
自転車は原則車道の左側を走行しなければならないが、左折して合流してくる車両やパーキングメーター、バス停があることが原因で、行き場を失っているように思われた。ときには自転車利用者が車道中央を走行せざるを得ず、後続のクルマが接近してヒヤリとする場面が見られた。

恵比寿方面に向かう自転車の列。左側には合流レーンやバス停、パーキングメーターがあるため、自転車は車道の左側端を走行するのが難しい状況もあった
