# SAFETY FOCUS

安全な道路環境をめざして- 20 島根県出雲市「姫原西」交差点

## 右折車のドライバーが歩行者・自転車の存在を認識しにくい交差点

FOCUS エリア  
島根県出雲市「姫原西」交差点

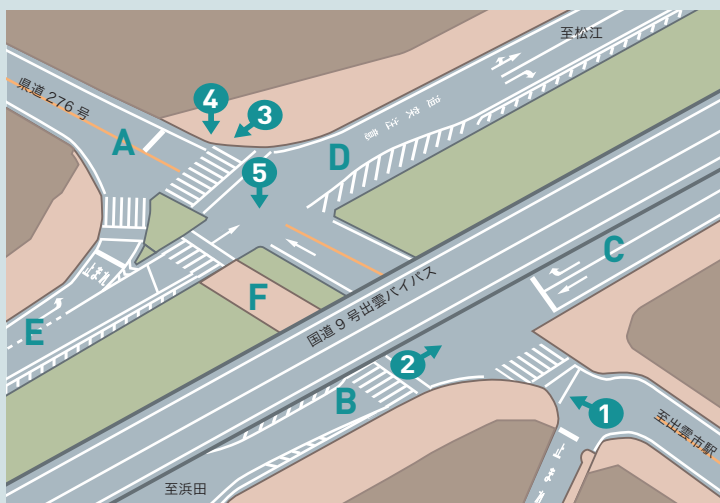
今回訪れた「姫原西」交差点はJR出雲市駅から北へ約2kmの場所にあり、国道9号と県道276号が交わっている。交差点の上には出雲バイパスの高架がかかっている。現場を訪れたのは平日朝7時。8時前からクルマの通行量が増えていった。CからBへ直進またはAへ右折するための信号が青の時、EからDへ向かうクルマは赤信号により停止している。これにより、CからAへ右折するクルマの速度は全体的に高いと感じられた。一方、AからBへ右折するクルマは対向する直進車が来るため、それが途切れるのを待ってから右折していた。また、EからAに向かうクルマは横断歩道の手前の停止線で一時停止しなければならないが、確実に停止するクルマは少なかった。交差点の東には島根県立中央病院があり、観察中に救急車の往来が数回見られた。

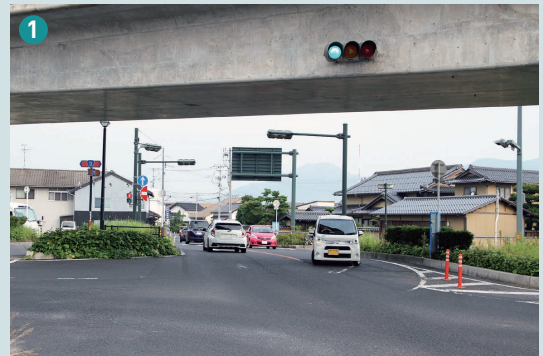
1 出雲市駅方面から交差点に進入するクルマはAへ直進するか、Bへ左折する。Dへの右折はできない

2 CからAへの右折車。右折する際の速度が全体的に高いと感じられた

3 EからAに向かう時は横断歩道の手前で一時停止しなければならないが、確実に停止するクルマは少なかった

4 交差点の近くには島根県立中央病院があり、救急車の往来があった

5 交差点には国道9号の上り線と下り線を分ける中央分離帯があり、Fを歩行者や自転車が通行する

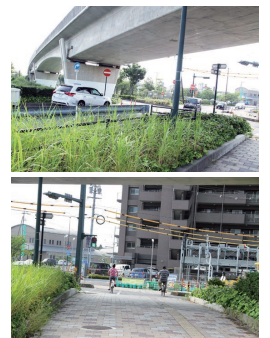
交差点内には、出雲バイパスの高架に沿って上り線と下り線を分ける中央分離帯が設置されている。Aから出雲市駅方面に向かう歩行者・自転車は、ここを経由して横断歩道(自転車横断帯)を渡ることになる。中央分離帯のFの位置にはガードレールと植栽が設けられ、この存在がAからBに右折するドライバーにとって、右後方から横断歩道を渡ろうとする歩行者や自転車を見えにくくしているようにも思われた。右折するクルマから中央分離帯を通行する歩行者・自転車の状況をより気づきやすくするための環境整備を期待したい。島根県警察は今後、道路改良に合わせて、さらなる安全対策を検討していく考えだ。

中央分離帯によって、AからBに右折するドライバーは右後方から接近する歩行者・自転車が見えにくいと思われる
