# 「ゾーン30」に指定された道路で車両は 制限速度を守り歩行者保護を心がけているか？

**Why**  
生活道路における  
交通事故件数の  
減少幅は小さい

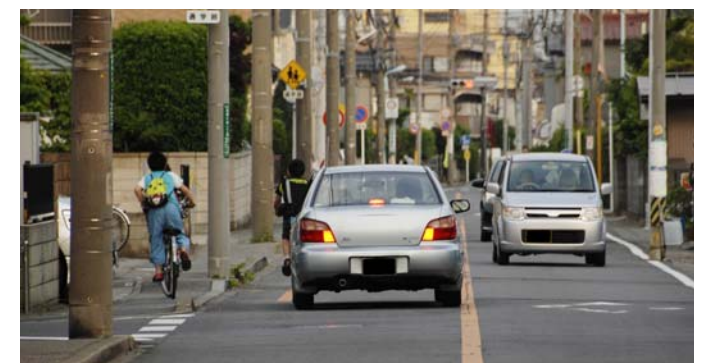
歩道から飛び出した自転車の前で急減速

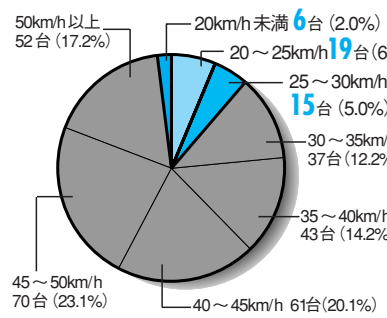
●歩道のある見通しのよい直線道路の走行速度(303台中)

観察場所を通過した車両は合計303台。「ゾーン30」の標識が設置されているが、ほとんどの車両は30km/h以上で走行しており、50km/h以上の車両は52台(17.2%)にのぼった。

★Q2の回答  
303台中40台(13.2%)

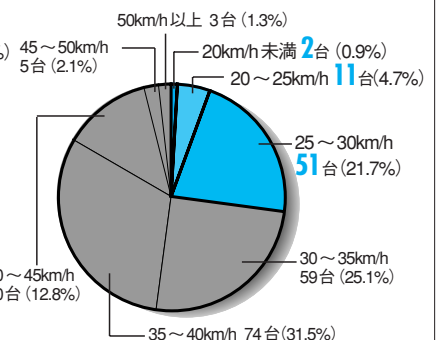
●歩道がない道路の走行速度(235台中)

235台中64台(27.2%)

観察場所を通過した車両は合計235台。速度を意図的に30km/h以下に落としていた運転者は全体的に少なかった。ただし、歩行者や自転車に気をかけ、安全に通行しようと減速するクルマは多かった。
