series 160

混合交通を観察する

# 路側帯のある道路を同方向に進む歩行者とクルマを観察する

## 1時間に観察した340台中、歩行者の側方を徐行せずに通過したクルマ123台

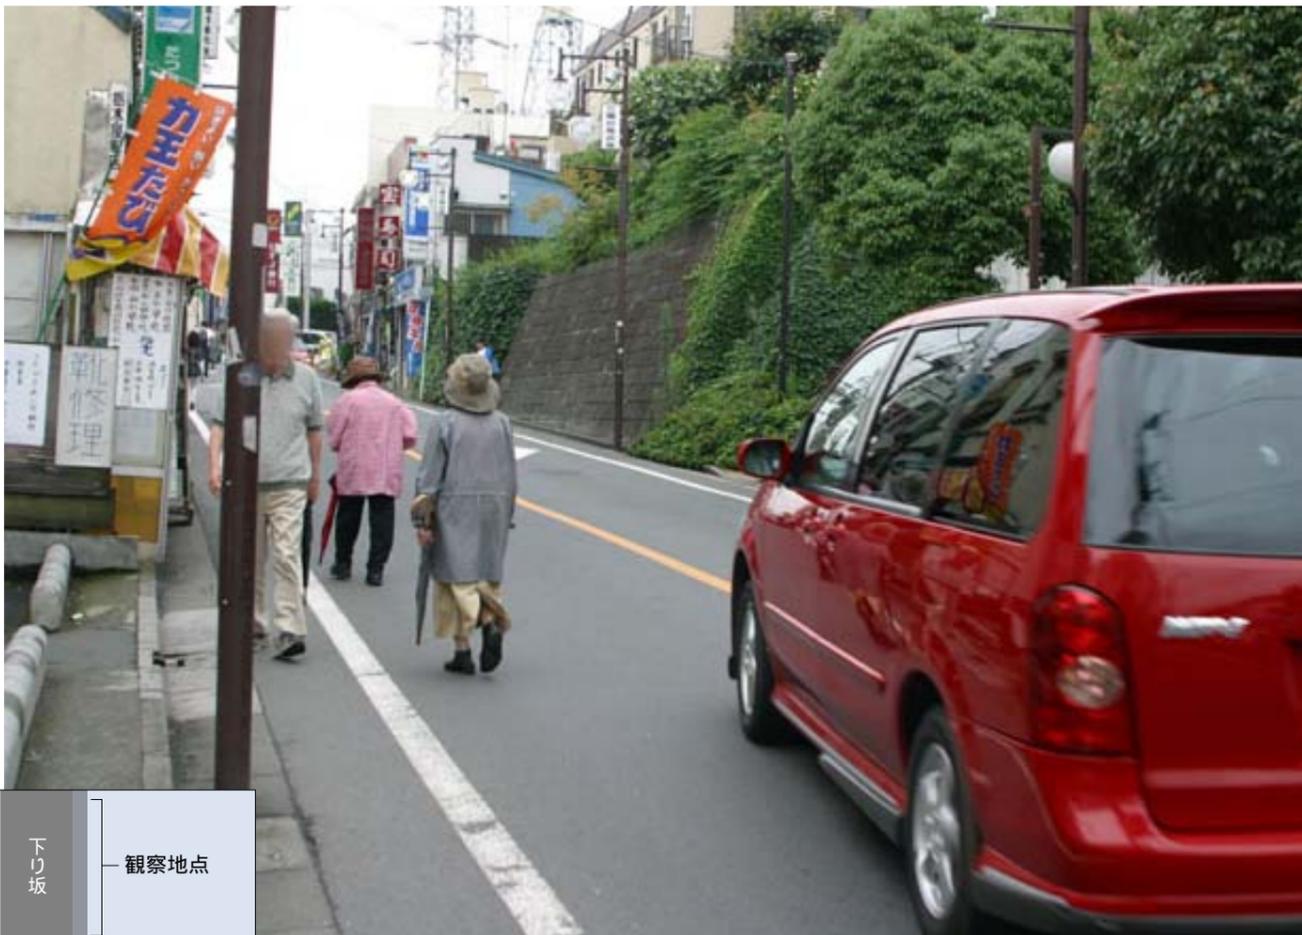
観察場所 / 東京都三鷹市井の頭1丁目30付近  
 観察日 / 7月14日(月曜日)  
 天候 / 曇  
 観察時間 / 16:30 ~ 17:30  
 観察者 / 4名

観察場所は東京・三鷹市の三鷹台駅より南に伸びる通り。線路と交差する片側1車線の道路で、駅からは登り坂となる。観察中は帰宅途中の学生や会社員、買物の主婦に混じって高齢者の姿も見られた。この道路の両端には路側帯があり、歩行者が常にいる状態であった。歩行者は路側帯を歩いているが、対向してきた歩行者や自転車、電柱等を回避するために車道にはみ出すこともあった。

駅周辺や商店街などの人通りが多く、歩道と車道が分かれていない道路では、ドライバーは歩行者と接触しないように安全な間隔をとったり、徐行して歩行者の側方を通過しなければならぬ。だが、徐行することもなく通過する例が多く見られた。今回の観察でも、歩行者とクルマが同じ方向を進む場合、歩行者はほとんど後方を確認していないため、背後から来るクルマの動きはわからない。クルマと歩行者が接近してしまつた道路では、ドライバーは歩行者の行動を予測しながら歩行者の側方を通過してほしい。それには常に周囲の状況に気を配ること、歩行者保護の徹底が必要である。また、歩行者も近づいてくるクルマの動きには十分注意してほしい。

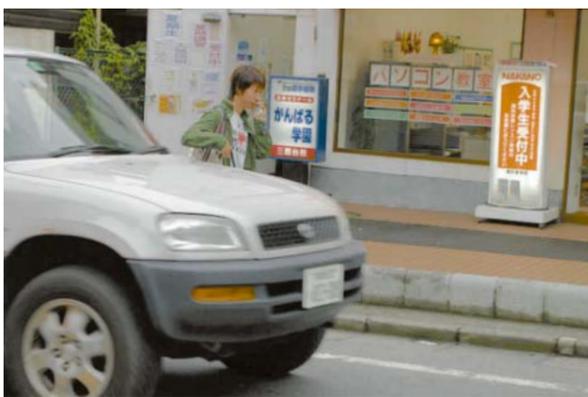
歩行者の側方を通過するクルマの動きは、歩行者と安全な間隔をとったクルマが126台(うち34台は歩行者の直前で回避)、徐行のみ行なったクルマが91台、徐行せずにそのまま通過したクルマが123台。対向車が来ないときには歩行者を避けるためか道路のセンターライン(追

多くのドライバーは歩行者を目視して確認し、通過していたが、歩行者とクルマのサイドミラーとの間隔が10cm程というケースも3例確認した。前方を歩く高齢の女性が車道にはみ出してしまったため、この女性が路側帯に入るまで、車両を完全に停車させて回避したケースが1例あった。

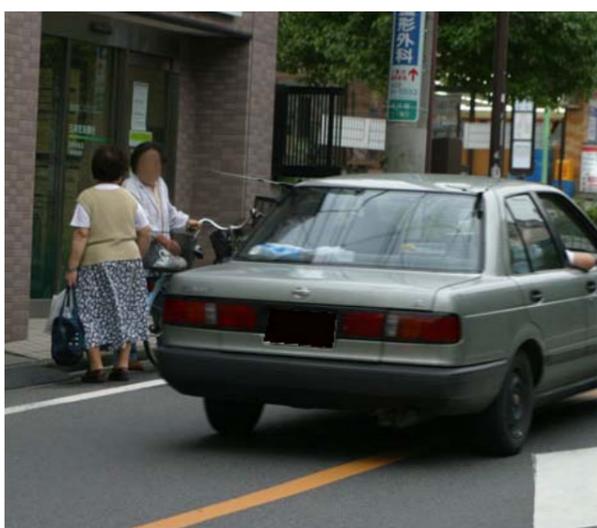
歩行者の多くはクルマが接近しても立ち止まったり、後方を振り向くことはなかった。
