DOCUMENT series 169 Eye

混合交通を観察する

進路変更時、ウインカーを3秒以上点滅させているか?

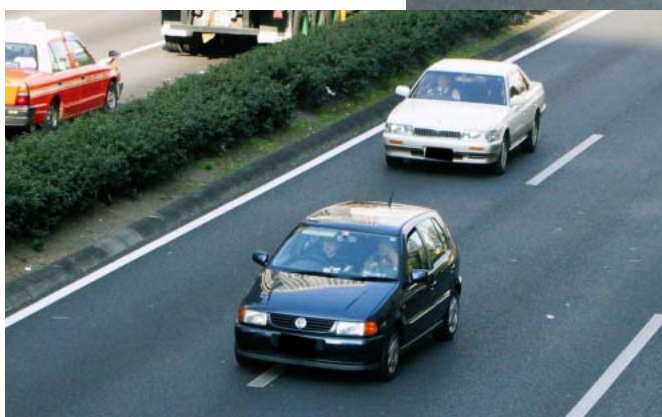
後方にクルマがいるにもかかわらずウインカーを出さないクルマ

今回の観察で、進路変更を行なおとすドライバーの多くがウインカーを点滅させている時間が短く、出すタイミングも遅いという結果を得た。車線変更はその3秒以上前に合図を行なうことがルールである。ドライバーやライダーは周囲の交通状況を確認し、ウインカーを3秒以上点滅させ、後方確認してから進路変更を開始してほしい。
