混合交通を観察する  
DOCUMENT  
series 186  
Eye

車両および歩行者の踏切の通過状況を観察する  
**警報機が鳴ってから踏切に進入した車両471台中20台**

平日の夕方、東京都心にある私鉄と都道が交差する踏切で、車両と歩行者の踏切通過状況を観察した。

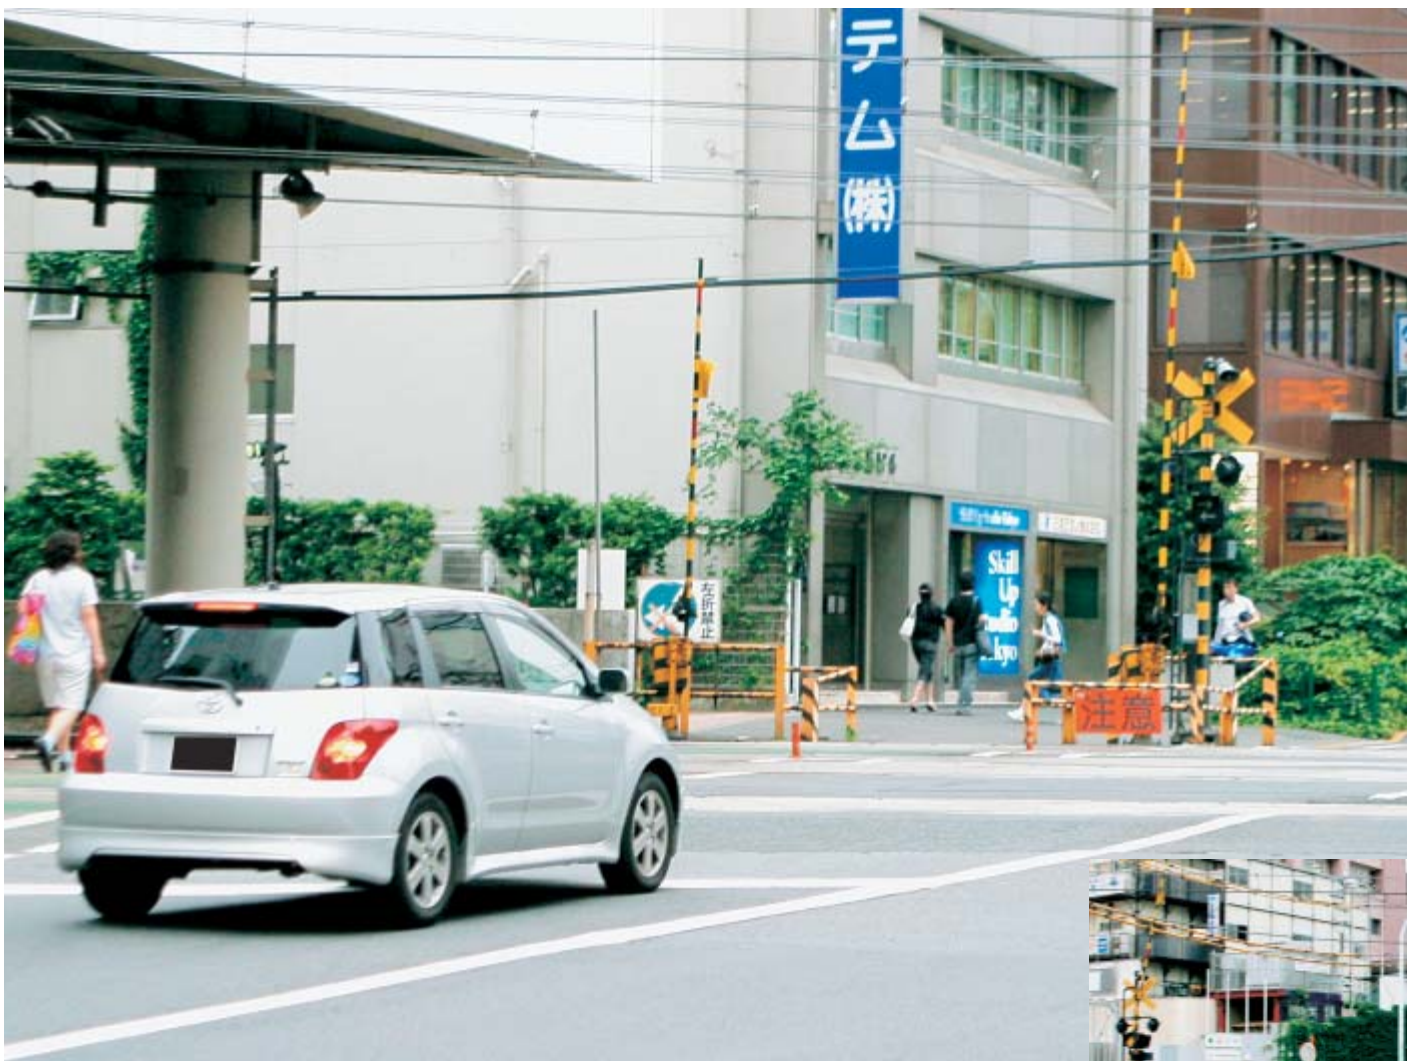
観察場所 / 東京都渋谷区代々木2丁目31 小田急線「南新宿」駅付近の踏切  
観察日 / 7月12日(火曜日)  
天候 / くもり  
観察時間 / 17:30 ~ 18:30(1時間)  
観察者 / 5名

観察場所は東京都心に位置する小田急線・南新宿駅から300mほど離れた踏切。ここは線路が上下各2本ずつの複々線で、踏切の距離はかなり長めだ。交差する都道側には、手前に「踏切あり」の

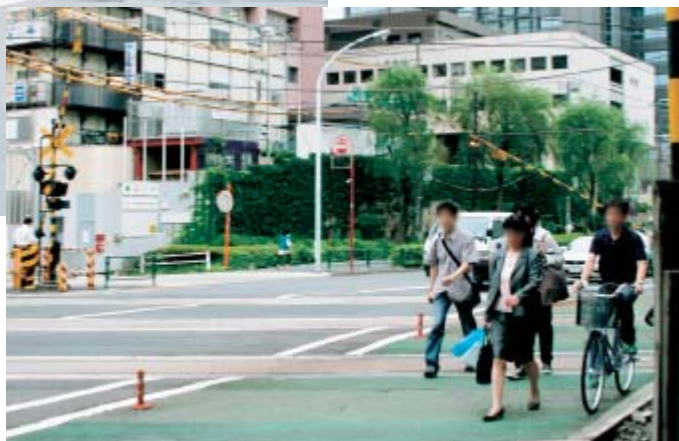
警報機が鳴ってから踏切に進入する歩行者

踏切事故の大半は運転者や歩行者の過失が原因だ。今回の観察でも警報機が鳴り始めてからの無理な横断が見られた。踏切を通過する際は直前で一時停止と左右および前方の確認を行い、警報機が鳴ったら踏切内に入らないこと。電車の接近を確認するともに歩行者保護も忘れないようにしてほしい。また、踏切は場所毎に状況が違ふ。今回の観察で、踏切の前を横断した歩行者などは普段からよくここを利用し、遮断機の下りている時間が長いことを知った上で横断したと思われる。このように、踏切によっては他の場所とは異なる、特有の交通行動があるようである。踏切では、そうした他者の予想外の行動を予測し、普段以上に安全確認を行ってほしい。

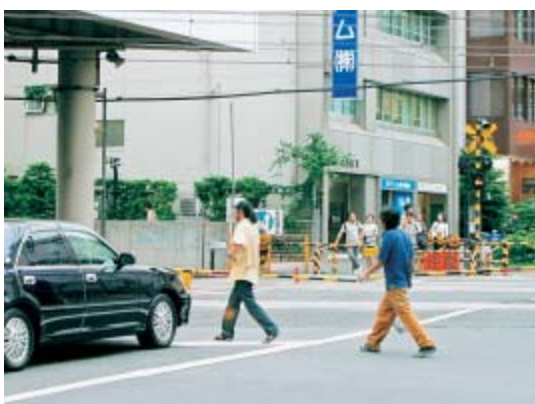
踏切の前を線路沿いに横断する歩行者

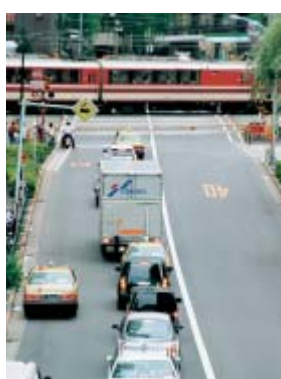
踏切での待ち時間が長く車列も長く伸びていた

標識があり、踏切には一時停止の標識と警報機、遮断機が備えられている。車道は各1車線だが、車道と歩道とがそれぞれ独立した踏切となっている。電車の本数が多くなると、遮断機が降りた状態で電車が4本通過することもあり、一旦降りた遮断機が上がるまでの待ち時間が長く、車列も長くなる傾向にあった。
