通勤通学時間帯の幹線道路で、二輪車はどこを通行し、ライダーはどんな服装で走行しているか？

無理な車線変更は禁物
ライダーは肌を露出しない
安全な服装で運転を

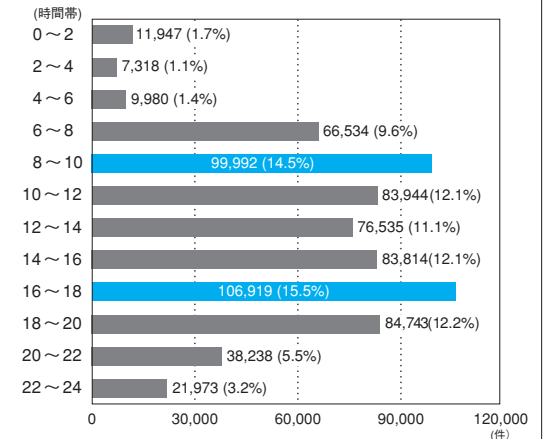
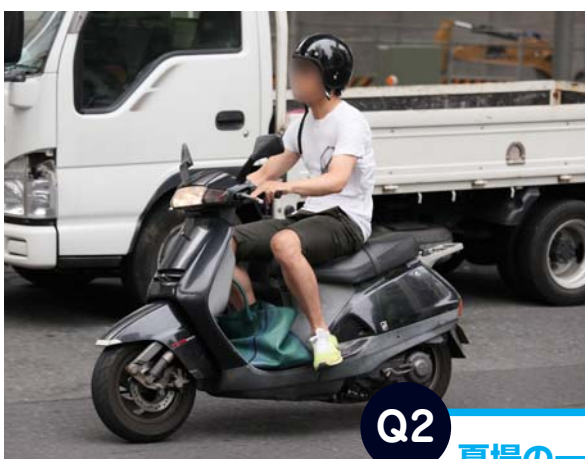
●時間帯別交通事故件数(平成23年)

交通事故の発生は朝8時～10時と夕方に集中している！

半袖、半ズボン、スニーカーで走るライダー。あごひもは締めていない

走行していた。併わせて、ライダーの服装を観察したところ、全体的に安全意識が高いとは感じられなかった。この日、都心の気温は30度を超えていたこともあり、長袖を着用していたライダーは312台中107台(34.3%)にとどまった。ヘルメットは通過した全ライダーが着用していたが、あごひもが緩い、もしくは締めていない例があった。傾向としては、原付・ハーブヘルメット着用者に多くみられた。

交通量の多い通勤通学時間帯、二輪車は特に慎重な運転を求められる。周囲を走る車両の挙動に注意を払うと同時に、無理な車線変更を控え、交通の流れに合わせた走行をすること。また、夏場であっても肌を露出しない服装を着用し、万一の事故に備えた対策を意識する必要がある。

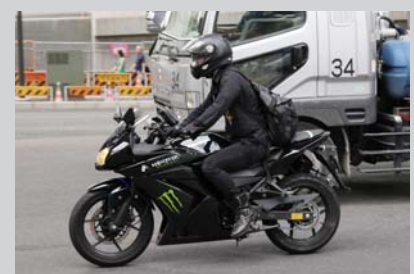
昨年7月、高速道路でのライダーの服装を観察し、9割以上が長スボン・グローブを着用していたが(2011年8・9月号参照、今回は正反対の結果となった。観察の結果、長袖・グローブが非着用だったライダーは全体の6割を超え、ブーツ(くるぶしが隠れる靴)の着用率は10%に満たなかった。

通勤通学に二輪車を使っているためか、スーツ姿のライダーをたびたび見かけたが、足下は通勤用の革靴がほとんど。Tシャツと半ズボン、サンダル履きでスクーターを運転する姿は、老若男女問わず散見された。

安全に配慮した服装をしたライダーは稀だった
