DOCUMENT EYE series—254

高速道路と一般道を走行する車両の車間時間を観察する

●観察場所/神奈川県厚木市愛甲 東名高速道路・下り線「厚木インターチェンジ」付近、東京都世田谷区新町二丁目付近(国道246号)
●観察日/3月30日(土曜日) ●天候/くもり ●観察者/3名
●観察時間/9:30~10:30(高速道路)、13:30~14:30(一般道)

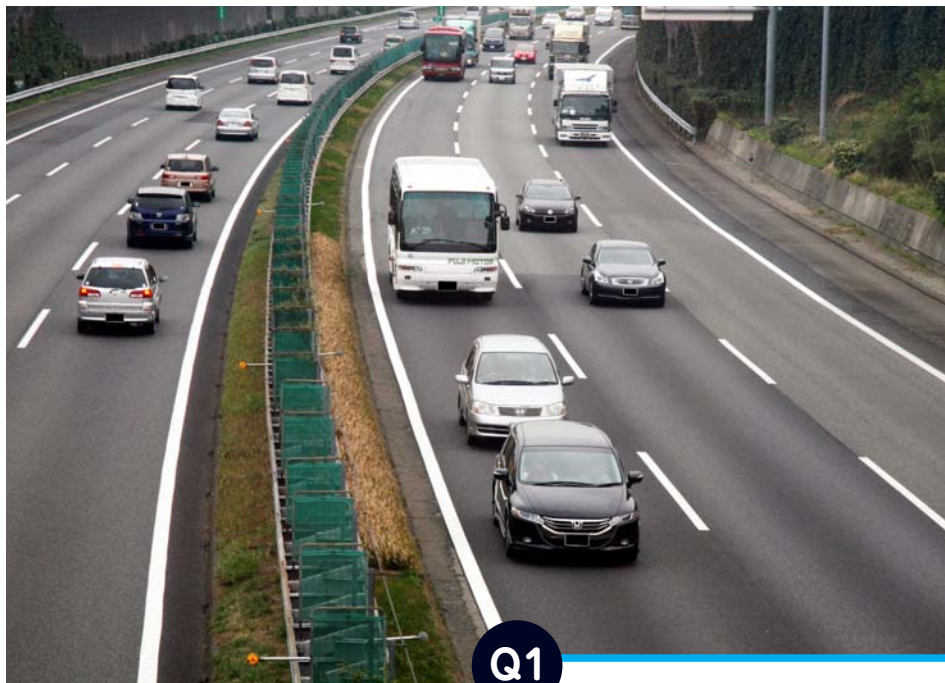
A1 実際の観察から ★Q1の回答 乗用車の25.5%、大型トラックの27.3%が車間時間「1~1.5秒未満」で最多。二輪車では「0.5~1秒未満」が最多。

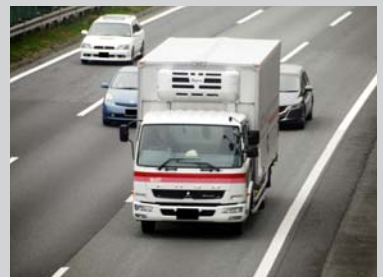
前車と車間時間1秒以内で走行する様子

前車に追従していた車両は合計3189台。車間時間「1~1.5秒未満」で走行するクルマの多くは追い越し車線を走行していた。前車に接近しすぎるのは非常に危険だ。大型トラックの背後に完全に隠れてしまい、観察者が見逃しそうな場面もあった。二輪車は車間時間1秒以内が最も多かった。この日は3月最後の土曜日とあってツーリングに出かけるライダーが多く見かけられた。単独走行よりも集団走行が多かったが、車間時間は一様に短かった。

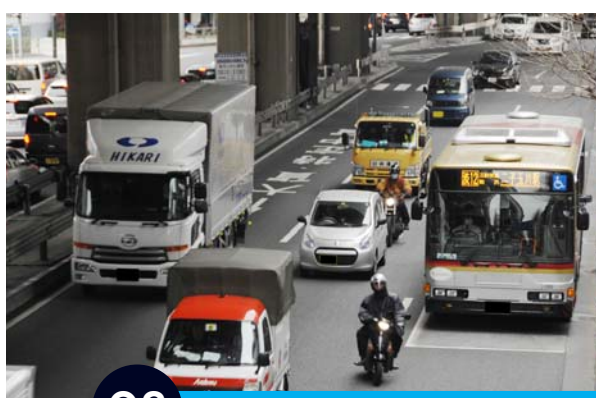
A2 実際の観察から ★Q2の回答 乗用車の20.7%、二輪車の25.0%が「2~2.5秒未満」で最多。前車に追従していた車両は合計962台。普段から混雑している都心の幹線道路であるため、走行する車両に先を急ぐ様子はあまり感じられなかった。観察中、最も多い車間時間が「2~2.5秒未満」と安全な車間を保つ車両が多かった一方、強引な追い抜きを行う二輪車や、前方不注意で前車に接近しすぎたクルマも見受けられた。信号に引っかけられないために、急加速して前車に接近する軽自動車。ギリギリまで近づいてから追い越し二輪車。

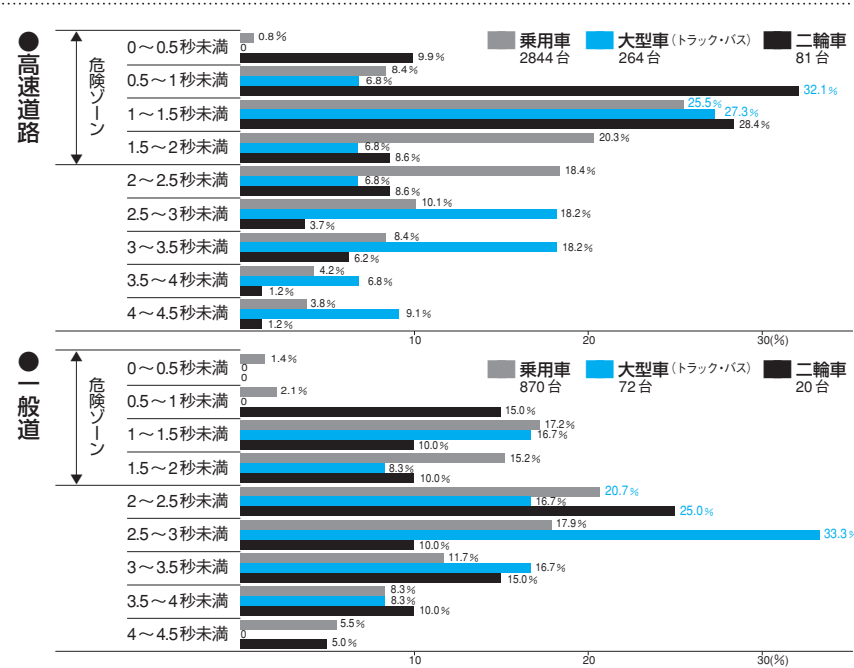
●観察の対象 今回は観察現場で1時間ビデオ撮影を実施。前車に追従して走行する車両を対象とし、その車間時間を計測した。観察場所での車両の平均速度は、高速道路が90km/h~100km/h、一般道が40km/h前後だった。 ●車間時間の計測方法 観察するクルマの前車が目標物を通過した時(図1)から、観察するクルマが同じ目標物に差し掛かるまで(図2)の時間を車間時間として、ビデオ編集ソフトを使って計測した。 図1:計測開始 図2:計測終了
