SAFETY FOCUS

路地からの車両や横断する歩行者を 意識しにくい信号機のない交差点

兵庫県尼崎市東園田町9丁目 県道41号線

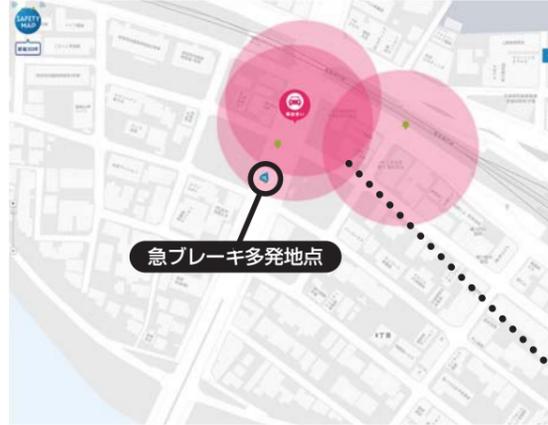
「SAFETY MAP」の表示

「SAFETY MAP」には「みんなの意見」として一般投稿された危険スポット情報が地図上に表示されている。今回「FOCUSエリア」(下図参照)に取り上げるのは、兵庫県内で4人の方が「みんなの意見」を投稿している場所だ。ここには、スピードが出てくるクルマが多い(2人)、歩行者/自転車の飛び出しが多い(2人)などの投稿が寄せられている。また、急ブレーキ多発地点の表示も出ている。この場所では、平成24年中に交通事故が7件発生しており、車両相互の出会い頭や右直などの事故が起きている。

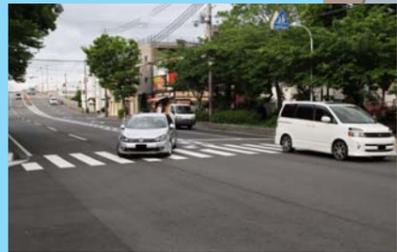
対向車がない時は、車道の途中からショートカットして右折するクルマが目立った

さらに「SAFETY MAP」で交差点①をみると、急ブレーキ多発地点の表示がある。現場を視察した大阪市立大学大学院工学研究科の吉田長裕准教授はこれに着目した。「県道は片側2車線になっています。南側から鉄道高架に向かって右車線を走行中のクルマが交差点①を右折しようと合図を出した時、後続車のドライバーは『前車は交差点②を右折する』と考えてしまうはず。そのまま右折していけば問題ありませんが、対向車や横断歩道に歩行者がいる時は交差点①の手前で停止してしまい、後続車が急ブレーキをかけざるを得ない状況が発生しているのではないのでしょうか。例えば、右側車線を交差点①の手前から右折専用レーンにしておくと、急ブレーキが減り、追突事故発生リスクも低減できると考えられます」と指摘する。

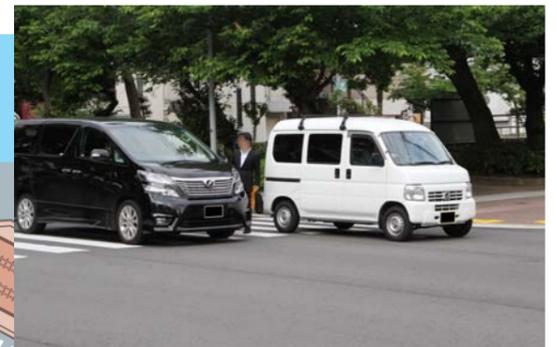
右左折のクルマで立ち往生したため、自転車は車道に大きくはみ出して走行

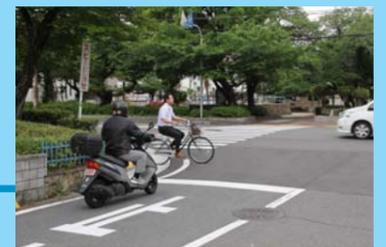
横断歩道上に停車するクルマをすり抜けて横断する歩行者

また、交差点①の横断歩道上にクルマが停止するケースも多く見られた。これは歩行者が停止車両の間を縫って横断せざるを得なくなるため、横断の妨げになり危険である。運転者は横断歩道上にクルマを停車させてはいけないことはもちろんだが、横断歩道付近では対向車線の停止車両の死角から歩行者が横断してくることを予測して運転する必要がある。

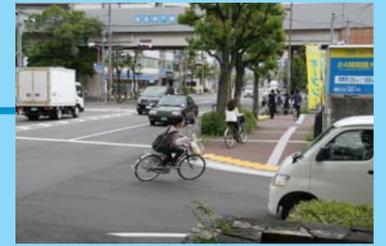
停止線の手前で止まるのは交差する道路に自転車や歩行者がいる場合がほとんどだった

今回、注目したのは交差点①。ここは路地から県道に進入する際、運転者から見ると、進行方向右側のコインパーキングと左側の公園の植え込みが視界を遮るため、交差点進入前に歩道を走る自転車や歩行者には気づきにくい。さらに左側の歩道は傾斜がついており、自転車のスピードが出やすくなっている。このような状況では、出会い頭事故を防ぐため、運転者は停止線の手前で停止した後、交差する道路を見通せる位置まで進行し、左右の安全確認をした上で通過しなければならぬ。
