# SAFETY FOCUS

## 自転車利用者による乱横断や右側通行が目立つ交差点

静岡県静岡市駿河区 国道1号「手越原」交差点

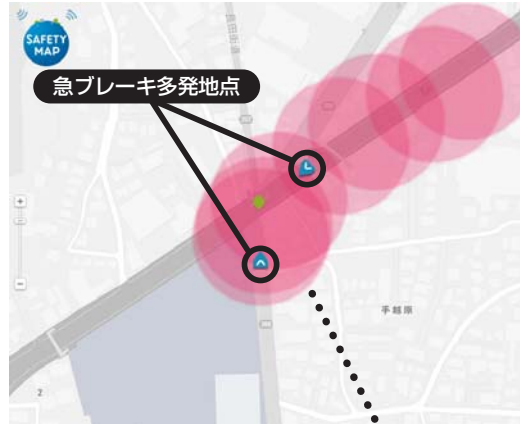
「SAFETY MAP」の表示

「SAFETY MAP」には「みんなの意見」として一般投稿された危険スポット情報が地図上に表示されている。

今回「FOCUSエリア」(下図参照)に取り上げるのは、静岡県内で11人の方が「みんなの意見」を投稿している「手越原」交差点だ。ここには、スピードが出ているクルマが多い(5人)、道路が狭い/歩道がない(2人)などの投稿が寄せられている。また、急ブレーキ多発地点の表示も出ているこの場所では、平成25年中に交通事故が5件発生しており、追突や自転車に関係する右左折時の衝突事故などが起きている。

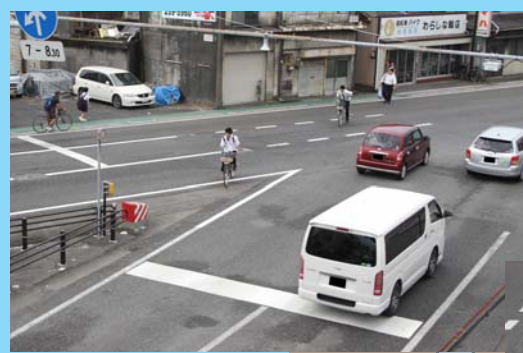
路地から出てくる歩行者と国道沿いを走行する自転車が接触しそうな場面

国道1号には、県道以外に生活道路として利用される路地も接続している。路地から出てくるバイクや歩行者が歩道を走る自転車と接触しそうな場面が何度か見られた。

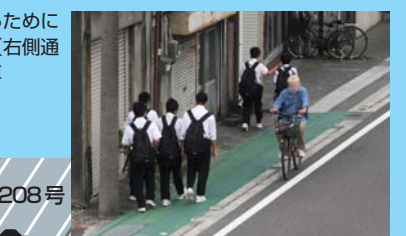
歩行者を避けるために路側帯を逆走(右側通行)する自転車

また、歩道の歩行者を避けるために、路側帯を逆走する自転車も見られた。交通量が多く、車両の走行速度が高い国道を自転車は逆走するのは危険な行為だ。自転車利用者は車道や路側帯では左側通行をしなければならない。

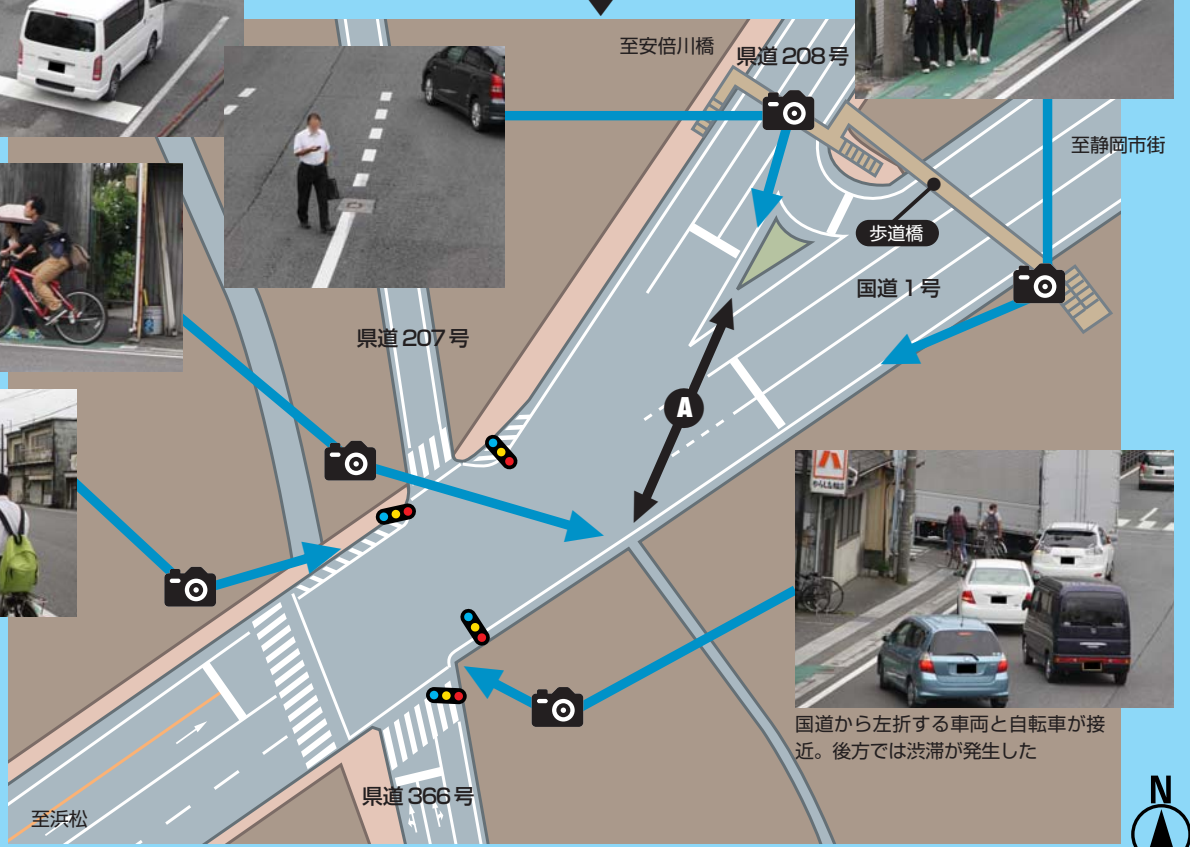
### FOCUS エリア

A地点を横断する自転車と歩行者。なかには国道を横断してから県道208号を逆走する自転車や、携帯電話を操作しながら歩く歩行者も見られた

現場で危険を感じたのは、A地点を横断する自転車や歩行者の存在だ。特に自転車は歩道橋が利用できないため、静岡市街方面に向かって横断するケースが後を絶たなかった。

しかし、A地点の横断は大変危険が伴う。自転車が歩道内で国道の信号が変わるのを待つ場所は歩道と路側帯の幅が狭く、国道から県道366号を左折しようとするクルマと非常に接近する。なかには国道を横断後、県道208号を逆走(右側通行)するケースもあり、ルール遵守の意識は感じられなかった。歩行者は歩道橋を利用すべきだが、迂回になるため国道を横断しているようだ。朝の通勤通学時間は気が急ぐところだが、横断歩道や自転車横断帯がない場所の横断は厳に慎むべきだ。

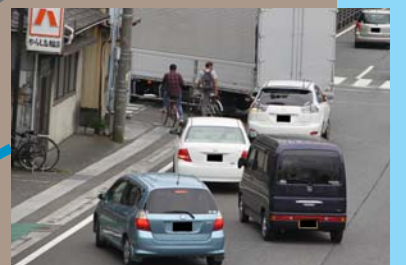
国道から左折する車両と自転車が接近。後方では渋滞が発生した

現場を訪ねた平日朝7時は国道1号の上下線とも交通量が多かった。下り線を走行するクルマが県道366号に左折する際、建物があるので、横断歩道の歩行者を事前に確認しづらい。そのため急減速する左折車に後続車が連なり渋滞が発生していた。

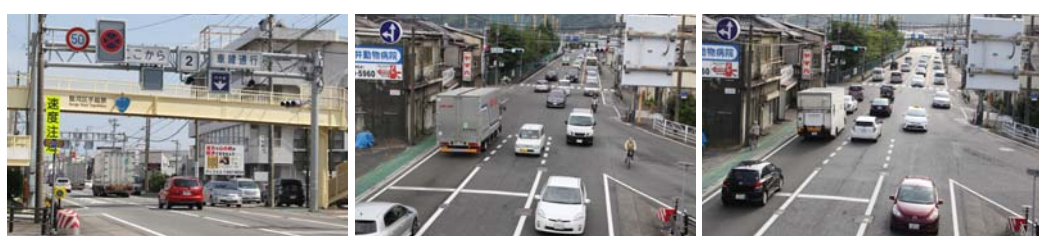
中央線変移区間の様子。写真左は変移区間開始地点の表示。「手越原」交差点付近は午前(写真中)と午後(写真右)で車線が変更になる

「手越原」交差点を起点として、国道1号の静岡市街方面が中央線変移区間になっている。3車線のうち午前は上り線、午後は下り線が2車線となる。
