# TRAFFIC SCOPE

## ゾーン 30 プラスの区域内を走行する車両を観察する

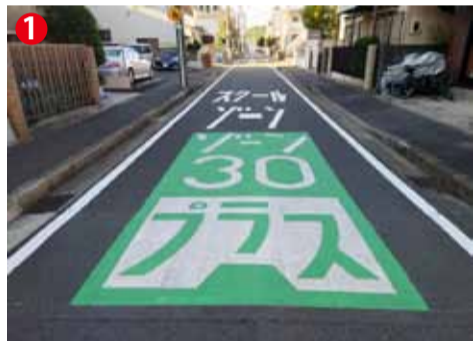
路面標示や標識でゾーン 30 プラスの区域であることを周知

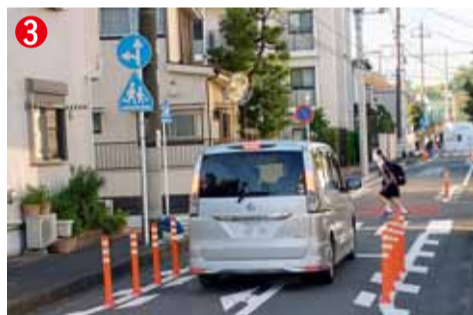
車両の通行部分の幅員を狭く絞る狭さくを通過するクルマ。横断歩道を渡ろうとする歩行者がいたため一時停止した

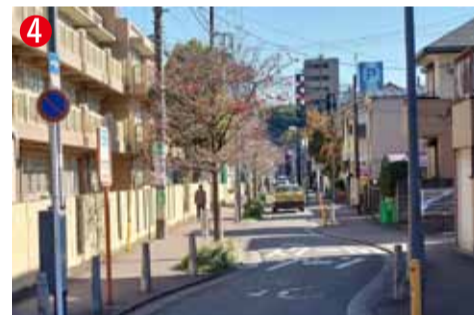
大岡小学校の南側の道路は車両を蛇行させて速度を抑制するシグインが設けられている

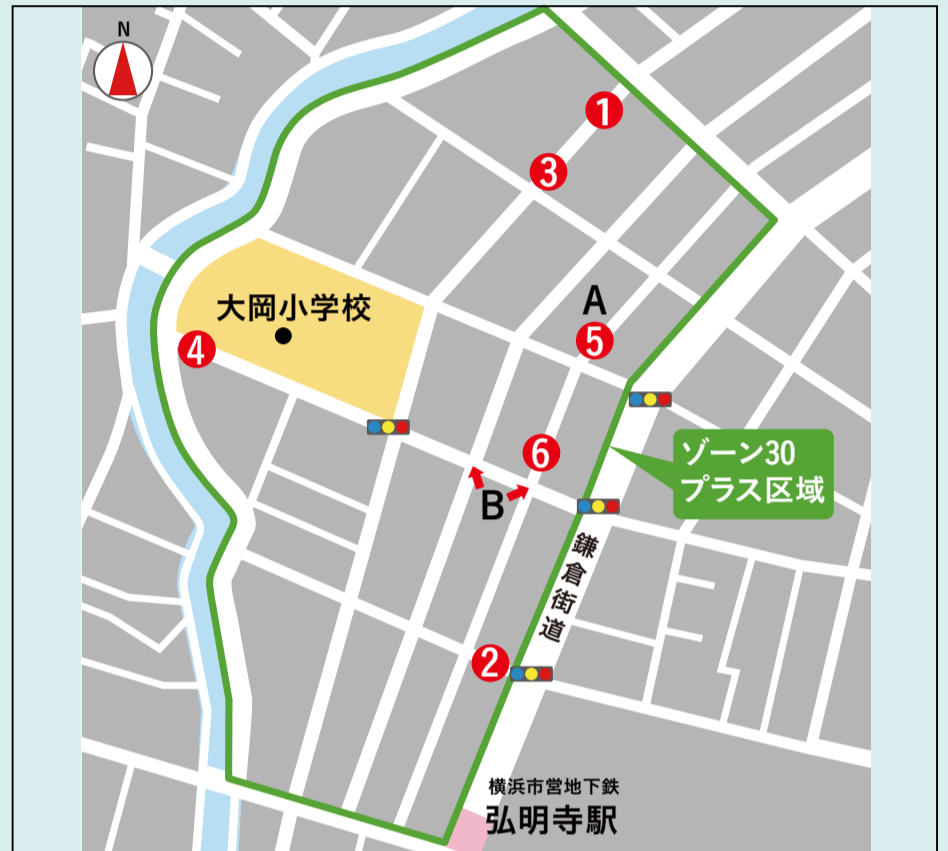
#### 観察場所 A・B

神奈川県横浜市南区通町および中島町  
観察日 / 11 月 25 日（金）  
観察時間 / 10:00 ~ 11:00  
天候 / 晴れ

観察場所 A は交差点手前にハンプが設置された場所。ハンプを通過する際に車両が減速しているか（ブレーキランプを点灯させたか）を観察した。観察時間中に通行した車両（四輪車・二輪車）28 台のうち、減速しなかったのはトラック 1 台のみ。「段差あり」の路面標示があり、ほぼすべての車両がハンプの手前で減速していた。横浜市の資料によると、ハンプ設置路線の

観察場所 B は路面に「止まれ」の強調表示が設置された交差点で、車両（四輪車・二輪車・自転車）の一時停止状況を観察した。観察時間中に通行した車両 195 台中、交差点の手前で一時停止したのは 183 台（93.8%）。このうち 88 台（45.1%）は停止線の手前で止まっていた。一時停止せずに通過した車両は、12 台（6.2%）で、その多くは自転車であった。

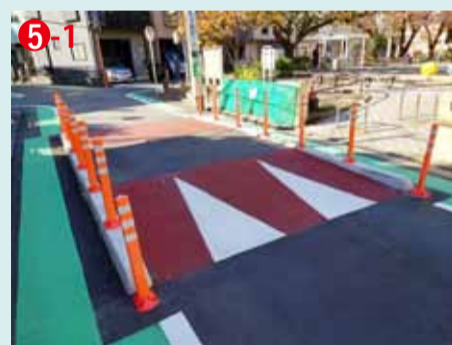
5-1 ハンプは台形状で、通過する際に不快感を与えることでドライバーに減速を促す

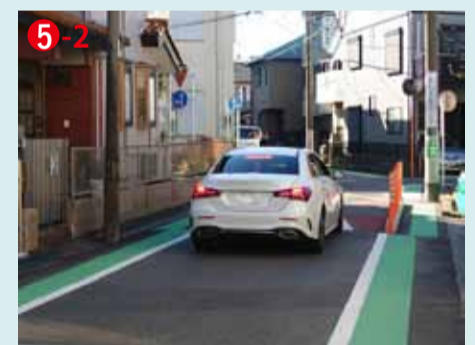
5-2 ハンプの手前で減速するクルマ

車両の走行速度は設置前の 42.5km/h に対し、設置後は 30.0km/h と、12.5km/h 低下している（ETC2.0 を搭載している車両の走行速度を確認）。

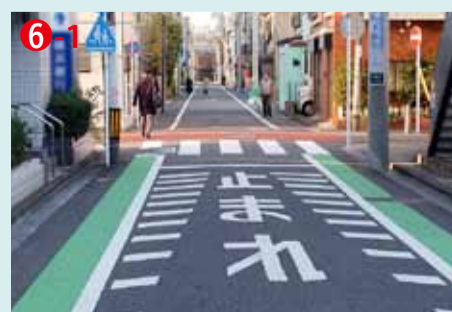
6-1 区域内の一時停止場所は「止まれ」が強調表示されている

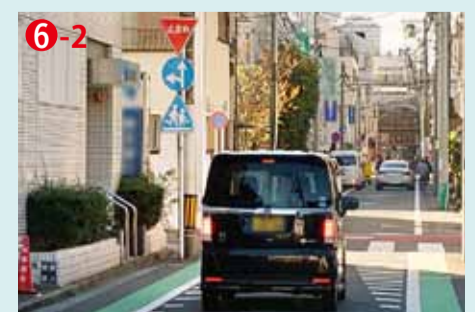
6-2 停止線の手前で一時停止するクルマ
