TRAFFIC SCOPE

高速道路と一般道路を走行する車両は車間時間をどのくらいとっているか？

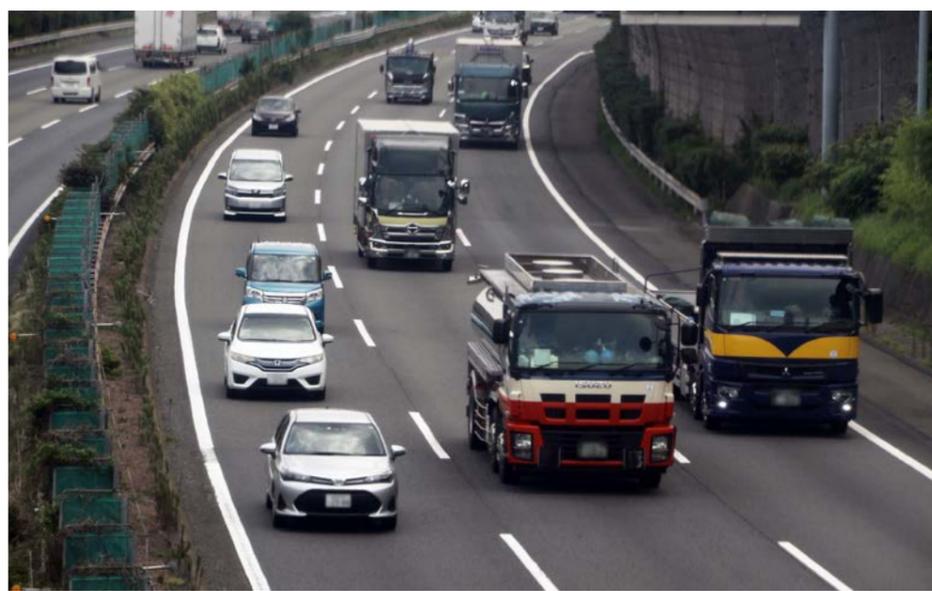
高速道路(観察場所A)では、追越車線の車列は他の2車線に比べ車間が詰まることが多かった

観察場所Aは、東名高速道路・下り線「厚木インターチェンジ」付近。渋滞の発生はなく、3車線すべてがスムーズに走行できる状況だった。観察中、前車に追従して走行していた車両は乗用車1664台、大型車(トラック・バス等)376台、二輪車19台。走行台数が最も多かったのは中央分離帯寄りの追越車線(第三通行帯)だった。車種別に最も多かった車間時間は、乗用車は1.5～2秒未満(384台・23.1%)、大型車は3.5～4秒未満(64台・17.0%)、二輪車は0.5～1秒未満(7台・36.8%)だった。特に、追越車線を走行する車両に車間時間が短くなる傾向が見られた。

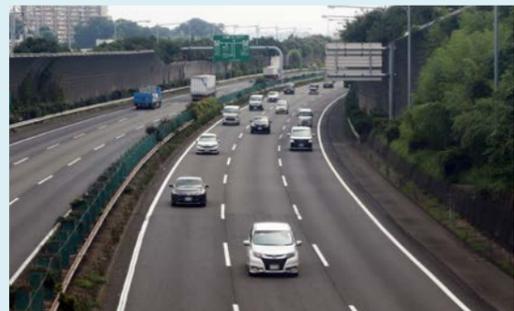
観察中に渋滞することなく、3車線ともスムーズに流れていた

神奈川県厚木市愛甲
東名高速道路
「厚木インターチェンジ」付近
観察日 / 8月6日(火)
観察時間 / 9:30～10:30
天候 / 曇り

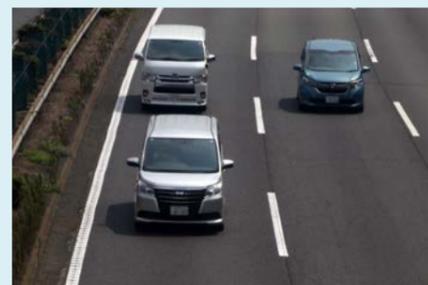
後続車が追いついてしまうことで車間時間が短くなるケースもあった

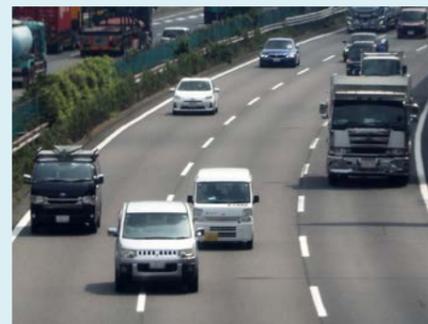
後続車に追いつかれたため、急に車線変更するクルマ

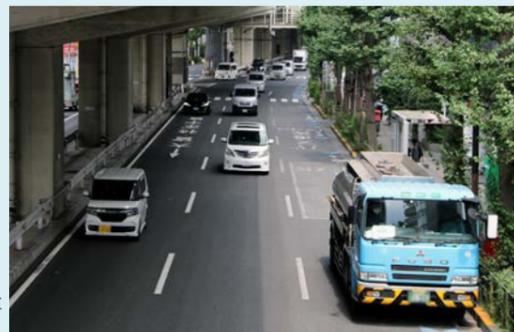
3車線あるが、歩道寄りの車線は駐車車両があり、乗用車や大型車の通行は少なかった

観察場所Bは、国道246号・下り線「新町一丁目交差点」付近。見通しの良い3車線道路だが、歩道寄りの車線(第一通行帯)に駐車する車両が多かったため、実質的には2車線だった。

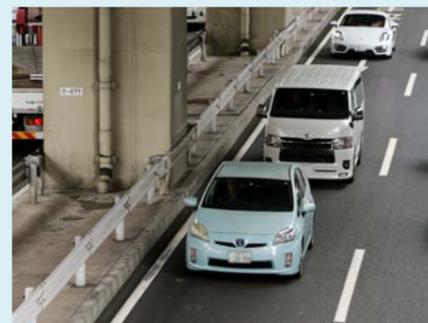
前車との車間を詰めて走るクルマ

いずれの観察場所でも、後続車が前車との車間距離を詰めたり、隣の車線を走行するクルマの間に割り込んだりといった場面があった。また、車間時間を長めにとるドライバーは大型車に多かった。

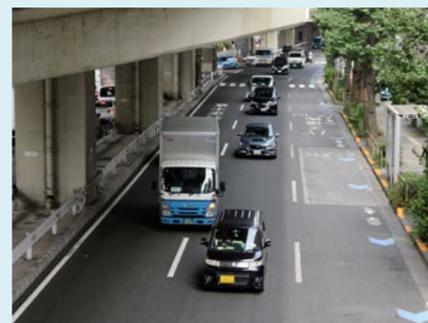
車間をとって走っているクルマの前に割り込むトラック
