# チタンアルミ材バルブの開発

Development of Titanium Aluminide Valve

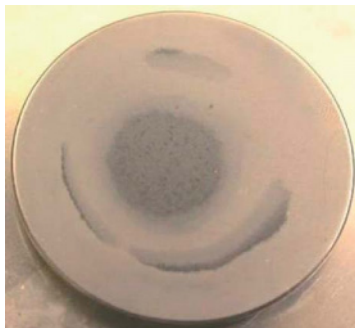
Fig. 2 Segregation structure of valve

2003 年から材料規制で 40 GPa 以上の比剛性材料が禁止強化となったため、Table 1 に示すような Al 量を減少させた成分系に変更した。当初 VAR 溶解時の電極部垂れ落ちから Fig. 2 のような偏析組織が存在し、2003 年は全バルブの組織観察による品質選別をおこない、その後は VAR 溶解時の溶解棒短縮化と組織限度見本による品質選別手法を確立した。

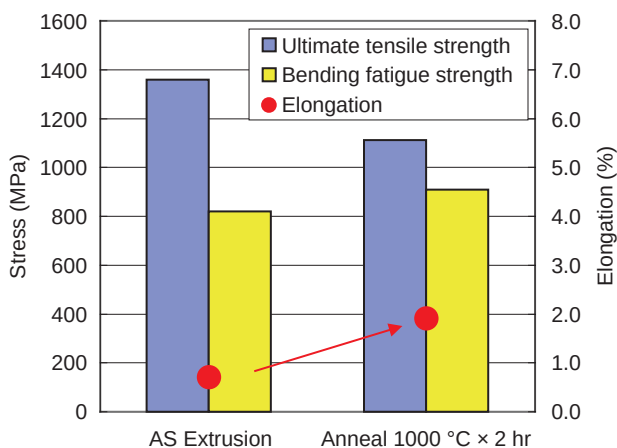
Fig. 3 Mechanical properties of TiAl

$\beta$ 相量を安定させて材料の伸びを向上させるために焼鈍熱処理を適用した。 $\alpha_2 + \gamma + \beta$ の3相が存在する1000℃にて真空均熱焼鈍熱処理をおこない、その後アルゴンガスによる強制空冷をおこなうことで、 $\beta$ 相量を20 atomic%以上に増加させた。機械特性評価結果をFig. 3に示す。2%以上の常温伸びと800 MPa以上の常温回転曲げ疲労強度が得られ、バルブの高強度と高じん性を両立した。

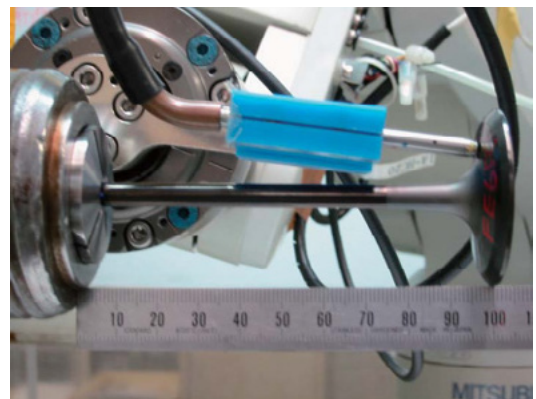
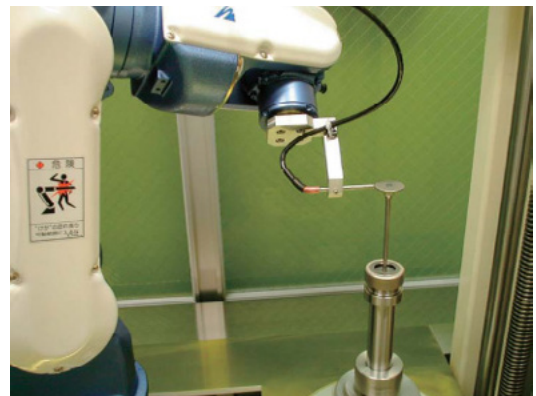
Fig. 4 Method of eddy current inspection

クラック部の渦電流変化を検出する渦流探傷技術を最適化し非破壊品質保証をおこなった。渦流探傷はシースを除去したブランク加工後と完成加工後の二回おこない検出精度を高めた。加工代の残るブランク加工状態では比較的大きなクラックを検出でき有効であった。加工完成バルブへの渦流探傷は、新たなセンサプローブを開発し、ロボットアームを用いた位置決めおよびセンサとバルブギャップの最適化、信号処理フィルタ最適化によるノイズ防止をおこなった。この結果、実物バルブで深さ100  $\mu\text{m}$ のマイクロクラック検出を可能とし、テストピースでは深さ10  $\mu\text{m}$ のマイクロクラックを検出可能とした。

Fig. 4 にバルブの渦流探傷の様子を示す。
