SAFETY FOCUS

見通しが悪く、出会い頭事故が発生しやすい交差点

FOCUS エリア 埼玉県川口市戸塚2丁目 県道381号線

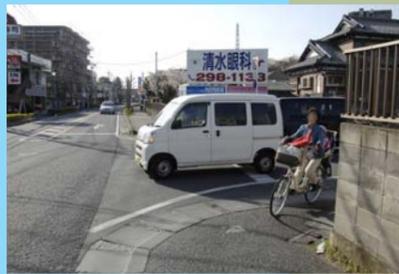
県道381号線に接続する道路は交差点に向かって坂道になっており、JR東川口駅前に向かうための抜け道として利用されている。坂道を下りながら交差点に向かうと、両脇がブロック塀になっているため、左右を見渡せるのは県道の直前になってから。突き当たりにはカーブミラーが設けられ、県道を走行する車両の存在は確認できるが、自転車や歩行者の存在は見づらい状況だった。

現場をたずねたのは通勤・通学時にあたる午前7時から8時頃。県道沿いの歩道は多くの歩行者が足早に駅へ向かっていた。自転車は歩道が普通自転車歩道通行可となっているため、車道と歩道を使い分けて走行していた。坂道を下る自転車は、交差点を通過する際、停止線で止まらないケースがほとんど。午前7時からの約1時間に坂道を下ってきた自転車は53台のうち、50台が一時停止をしていなかった。また、左右の安全確認をおろそかにしている自転車も多数見られた。車道は両方向とも一定量のクルマが走行していた。

一時停止の確実な実施と周囲の安全確認を徹底
