安全な道路環境をめざして⑧

SAFETY FOCUS

道路改良によって 交通状況が大きく改善した交差点

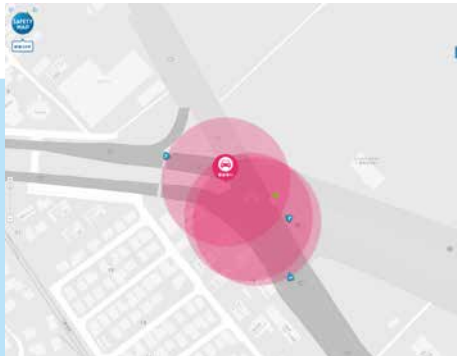
バイパスくさみ朽綱

国道10号と県道25号という交通量が多い2つの幹線道路が交わる「バイパス朽綱」交差点。平日朝7時は通勤ラッシュには直進車両が接近しているにも関わらず右折する車両が散見されていた。「SAFETY MAP」上には「右折車に注意」「スピードが出ているクルマが多い」などの投稿が寄せられていた。平成25年中に交通事故が17件発生して

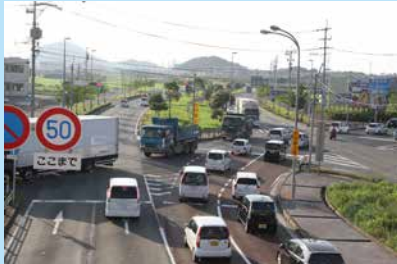
●改善前

おり、車両相互の追突や右直などの事故が起きていた。

右折レーンを対向車線側に寄せ視認性を改善するとともに矢印式信号により直進と右折の車両を分離

平成27年1月の工事完了後から4月末までの間で右直事故は0件、追突などが4件発生している。平成26年7月の観察時に比べ、車両が非常にスムーズに交差点を通過していると感じられた。特に交通量が多い小倉方面からの右折車両と北九州空港からの直進車両は、矢印式信号と車線改修によって見通しが大幅に改善され、急ブレーキを踏むような状況は見られなかった。

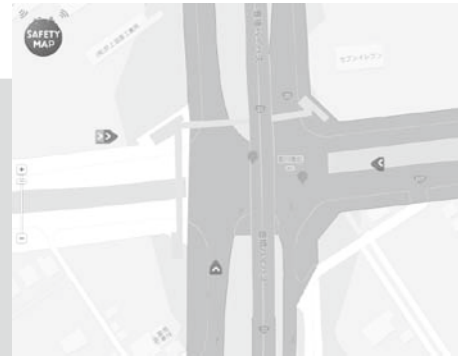
豊川橋北

名古屋と浜松を結ぶ豊川バイパスにある「豊川橋北」交差点。2013年6月に陸橋が開通して慢性的な渋滞が大幅に解消したが、直進レーンと右折レーンの停止線が接近していたため、右直事故が多発。「SAFETY MAP」上には「スピードが出ているクルマが多い」「見通しが悪い」などの投稿が寄せられていた。平成25年中に交通事故が17件発生、そのうち12件は右折時の衝突事故となっていた。

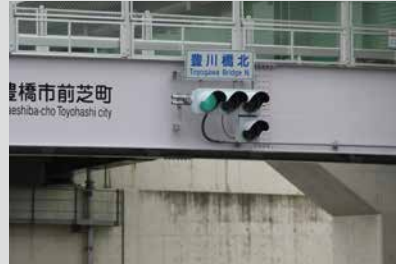
●改善前

矢印式信号を導入して直進と右折の車両を分離

平成27年3月23日の工事完了から5月21日までの間で右折時の衝突事故、追突事故とも0件。矢印式信号の導入と、浜松方面からの右折レーンの停止線位置の変更によって、平成26年11月の観察時よりも安心して通行できる交差点という印象を受けた。実は改修工事によって渋滞が増加したため、平成27年4月に改良を実施。浜松方面からの右折レーンを2車線にすることで改善された。
