# SAFETY FOCUS

安全な道路環境をめざして- 20 島根県出雲市「姫原西」交差点

## 右折車のドライバーが歩行者・自転車の存在を認識しにくい交差点

FOCUS エリア  
島根県出雲市「姫原西」交差点

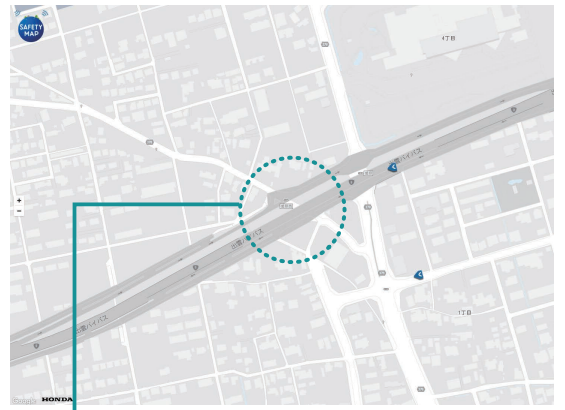
「SAFETY FOCUS」ではHondaが公開している「SAFETY MAP」に示される交通上の危険が潜むスポットに足を運び、現場の交通環境と事故防止について考察する。今回「FOCUS エリア」(下記参照)に取り上げるのは、島根県出雲市にある「姫原西」交差点。島根県警察本部によれば、平成28年中に人身事故が4件発生している。
