混合交通を観察する  
**DOCUMENT EYE**

● 高速道路を走るバイクのポジションニングを観察する  
**1時間に観察したバイク156台中、  
車線の中央を走るバイク80台**

● WHY  
**高速道路を走るバイクの  
ポジションニングは?**

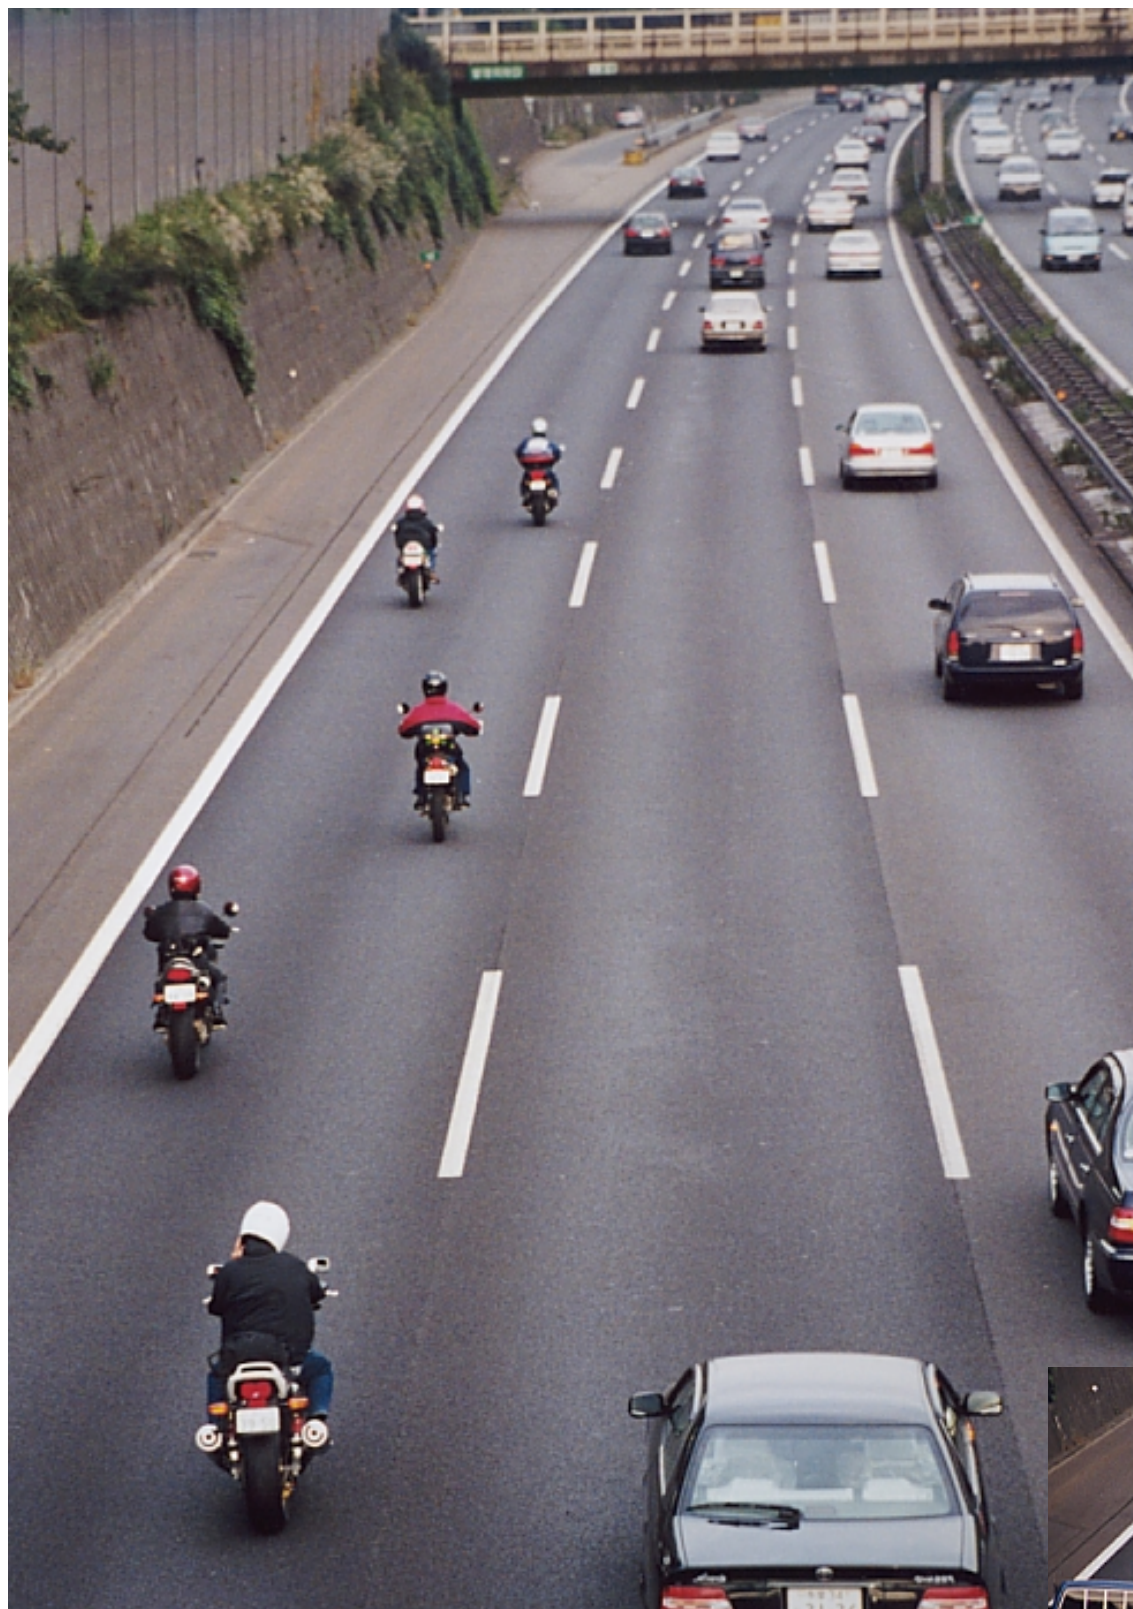
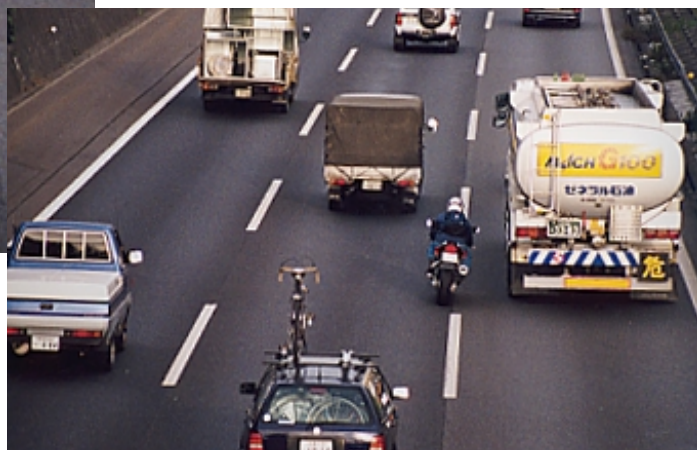
● 観察地点/埼玉県入間郡三芳町「関越自動車道」下り11.8km付近  
● 観察日/10月28日(土曜日)  
● 天候/快晴  
● 観察時間/6:50~7:50  
● 観察者/4名

この日は週末ということもあり、早朝にも関わらずクルマ、バイクともに交通量は多かった。別表のように、ほとんどのバイクは左側の第1通行区分帯(走行車線)を走行していたが、中には中央の第2通行区分帯(走行車線)を走行しているバイクも見受けられた。

バイクの多くは単独あるいは2台での走行が多かったが、4台から9台でツーリングをするグループもいた。グループツーリングの場合、1車線を使って2列に走行、前車と後車のポジションを意識的にずらした千鳥走行を行なっているグループがほとんどだった。また、一目で同一グループとわかるように揃いのジャケットを着用しているグループもいた。

スピードを上げて走行したり、ドライバーを驚かすような無理なすり抜けをする例はほとんど見られなかったが、中には大型トラックの直後を走行していたり、前車の死角に入ってしまうのではと思われるバイクも見かけた。また、昼間点灯をしていないバイクも何台も見かけた。

さらにライダーの車線内のポジションニングについて観察したところ、単独走行をする多くのライダーが、最も安全と思われる車線の中央付近を走行していた。車線変更を行なう場合、方向指示器を出さないライダーも多かった。白線上ですり抜けるように追い抜きを行なっていたバイクや、路側帯を走行する3台のグループも見かけた。

今回の観察の結果、極端にスピードを上げて走行したり、立て続けにクルマを追い越していくといった無謀な運転は見られなかったが、方向指示器を出さずに車線変更したり、車間距離が短いライダーが見受けられた。  
進路変更をするときは、周囲のクルマにわかるように進路変更する3秒以上前に合図を行ない、他のクルマの動きに注意して行なうべき。

また、前車のルームミラーやバックミラーに、自分の姿が映り、相手に自分の存在がわかりやすいポジションを走り、最低でも2秒以上の車間距離をとる走行を心がけてほしい。

グループツーリング時には、車間距離をとりやすく、クルマからも目立ちやすい千鳥走行を勧めたい。また、観察者からも、昼間点灯をしていないバイクは非常に見えにくく、ライトオンの必要性を再認識した。自分の存在を知らせるためのライトオンを忘れずに行なうべき。
